CarOnSale

BMW M40 i

Differenzbesteuert (§25a UStG) · Fahrzeugstandort 67*** · Fahrzeug aufgenommen am 21.10.2026

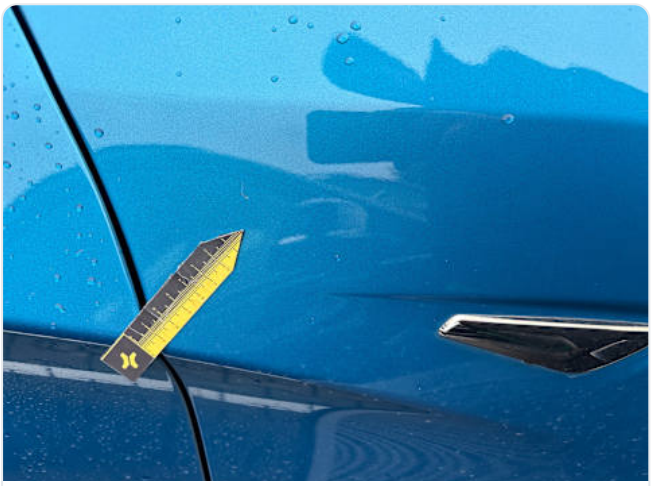
- Schweller links (Lackschaden, Kratzer)
