CarOnSale

Audi A5 Sportback

Differenzbesteuert (§25a UStG) · Fahrzeugstandort 95*** · Fahrzeug aufgenommen am 05.11.2026

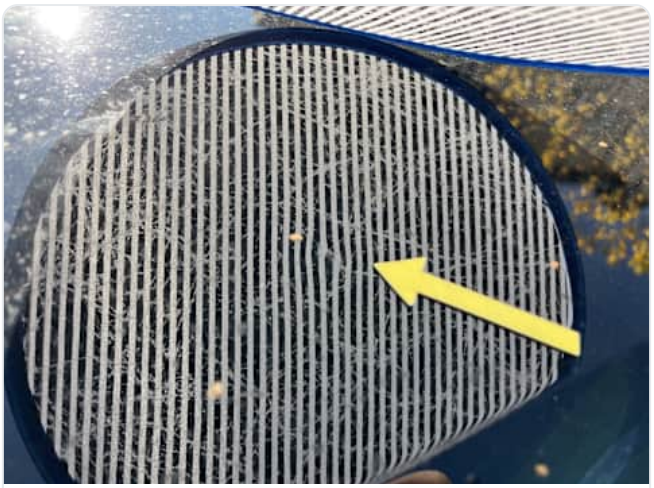
- Stoßstange vorne (Lackschaden, Kratzer, Verformung)

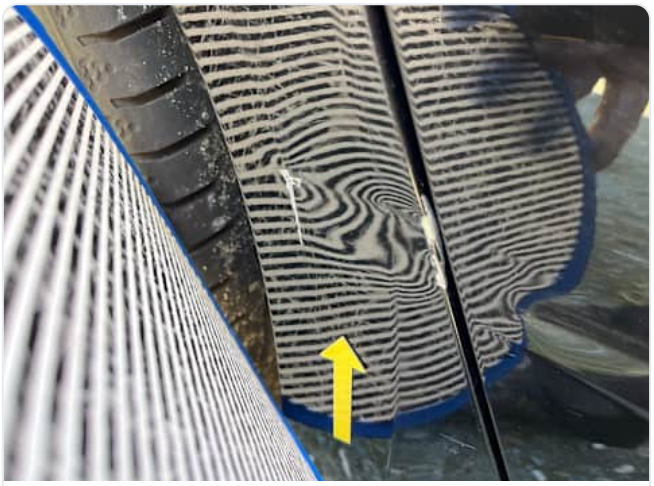
- Seitenteil hinten links (Lackschaden, Kratzer)
