CarOnSale

Peugeot 2008 Allure Pack

Differenzbesteuert (§25a UStG) · Fahrzeugstandort 37*** · Fahrzeug aufgenommen am 24.09.2026

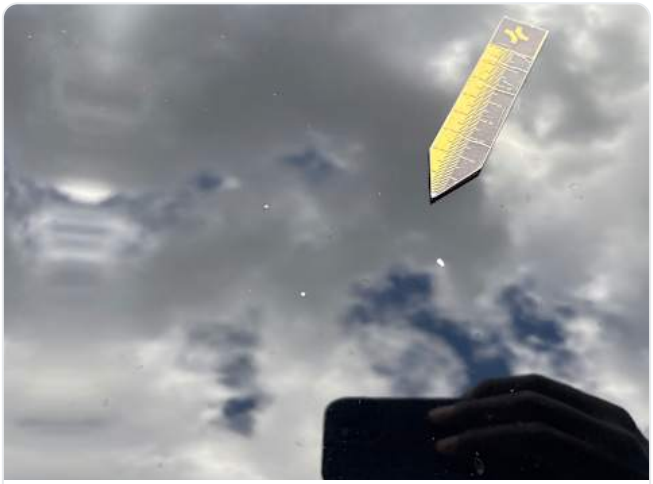
- Stoßstange vorne (Kratzer)
