CarOnSale

Audi TT

Differenzbesteuert (§25a UStG) · Fahrzeugstandort 32*** · Fahrzeug aufgenommen am 11.11.2026

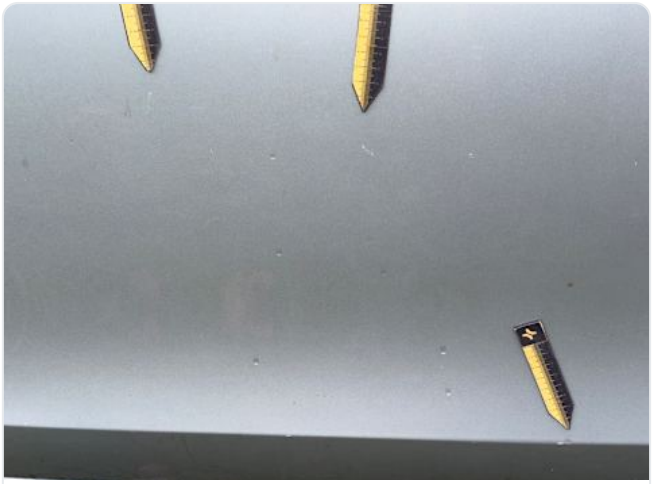
- Stoßstange vorne (Kratzer)
