CarOnSale

Renault Kadjar

Differenzbesteuert (§25a UStG) · Fahrzeugstandort 34*** · Fahrzeug aufgenommen am 11.11.2026

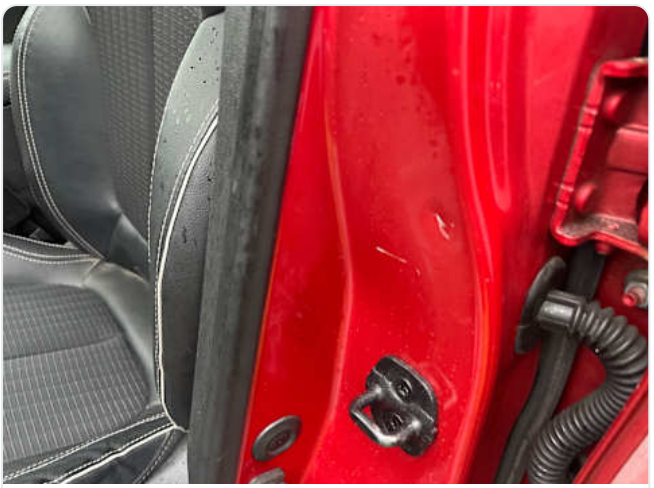
- Stoßstange vorne (Lackschaden, Steinschlag)

- Schweller links (Delle, Kratzer)

- Schweller rechts (Kratzer)

- Heckklappe (Delle)
