CarOnSale

BMW 550 e xDrive M Sport

Regelbesteuert (Deutschland) · Fahrzeugstandort 83*** · Fahrzeug aufgenommen am 11.11.2026

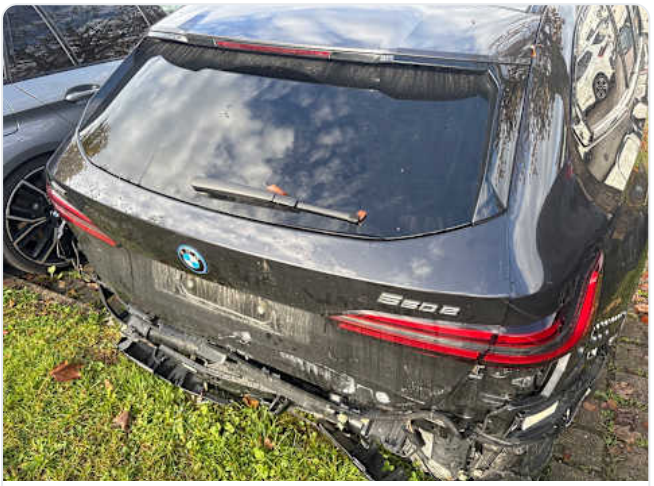
- Seitenteil hinten rechts (Delle, Verformung)
