# Volkswagen Touran Highline

Differenzbesteuert (§25a UStG) · Fahrzeugstandort 22*** · Fahrzeug aufgenommen am 28.10.2026

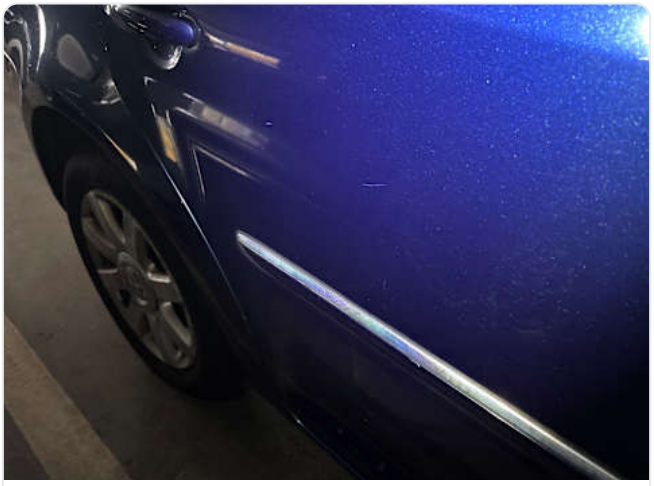
- Fahrertür (Kratzer)

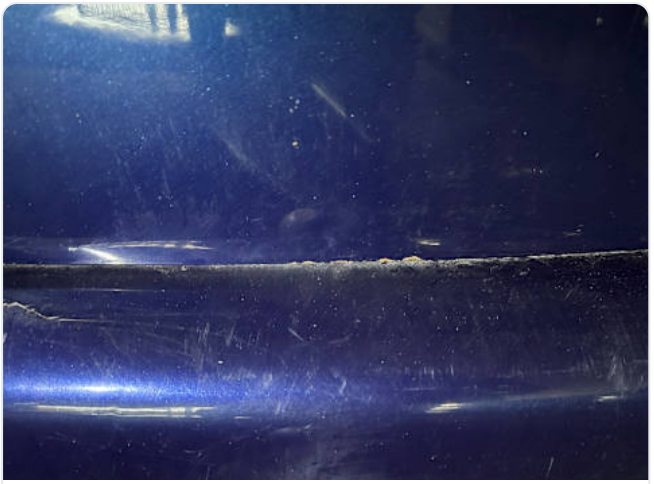
- Kotflügel vorne rechts (Rost)

- Seitenteil hinten links (Kratzer)

- Seitenteil hinten rechts (Kratzer)
