CarOnSale

Ford Focus Titanium

Differenzbesteuert (§25a UStG) · Fahrzeugstandort 88*** · Fahrzeug aufgenommen am 12.11.2026

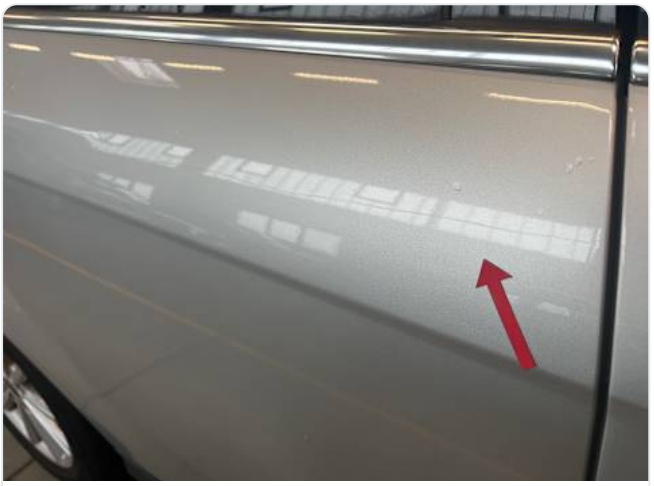
- Stoßstange vorne (Lackschaden)

- Motorhaube (Anderer Schaden): Dämmatte defekt

- Rad (Kerben, Kratzer)

- Beifahrertür (Kratzer)

- Türe hinten rechts (Lackschaden)

- Türe hinten rechts (Kratzer)

- Stoßstange hinten (Lackschaden)

- Kotflügel vorne links (Delle, Verformung, Lackschaden)

- Seitenteil hinten rechts (Lackschaden)
