CarOnSale

Hyundai i10 5 Star Edition

Differenzbesteuert (§25a UStG) · Fahrzeugstandort 46*** · Fahrzeug aufgenommen am 12.11.2026

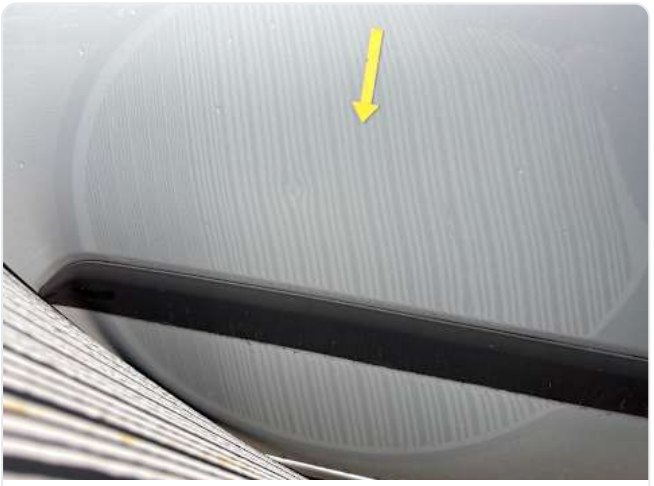
- Türe hinten links (Delle)
