CarOnSale

Ford Focus Concept

Differenzbesteuert (§25a UStG) · Fahrzeugstandort 63*** · Fahrzeug aufgenommen am 03.11.2026

03/2011	177.162km	LEISTUNG 101 PS	KRAFTSTOFF Benzin	GETRIEBE-TYP Schaltgetriebe	3

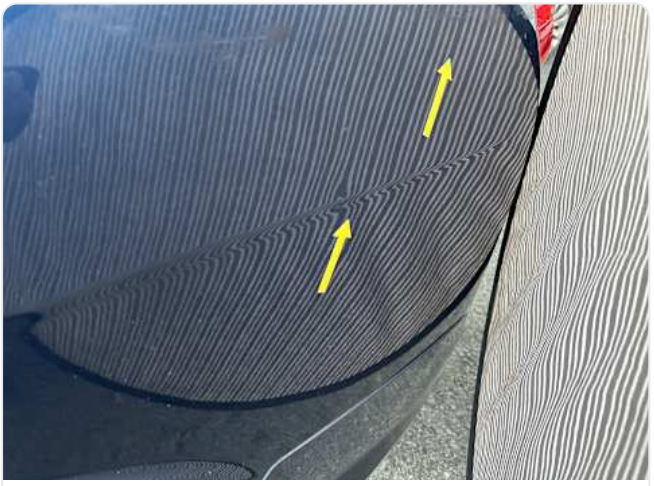
- Kotflügel vorne links (Delle, Kratzer)
