CarOnSale

Opel Insignia Dynamic 4x4

Differenzbesteuert (§25a UStG) · Fahrzeugstandort 12*** · Fahrzeug aufgenommen am 13.11.2026

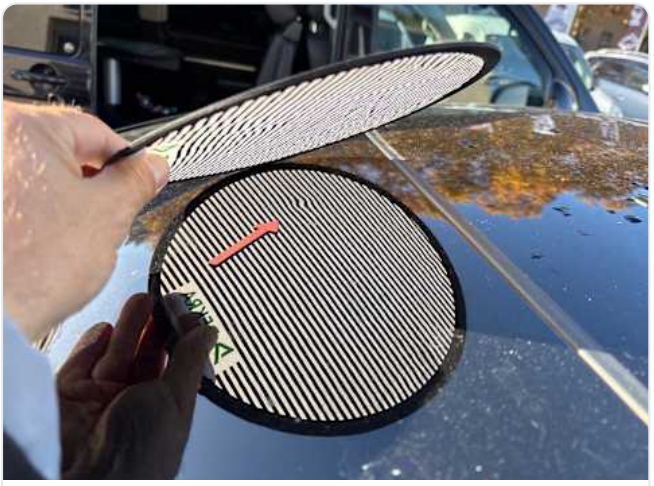
- Beifahrertür (Kratzer)
