CarOnSale

Audi A2

Differenzbesteuert (§25a UStG) · Fahrzeugstandort 35*** · Fahrzeug aufgenommen am 12.11.2026

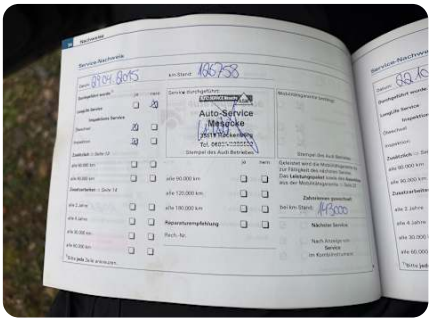
Service-Nachweis
AUTO SERVICE MESECKE GMBH & CO. KG

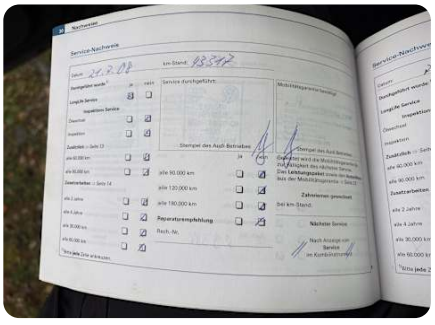
Service-Nachweis
Auto-Service Mesecke

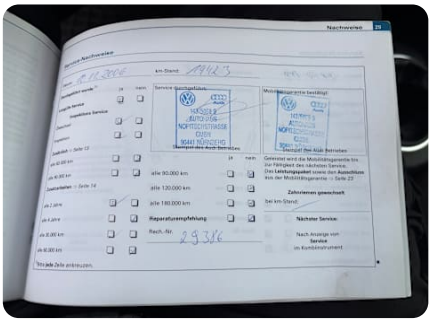
Service-Nachweis
Auto-Service Mesecke
