# BMW 320D

Differenzbesteuert (§25a UStG) · Fahrzeugstandort 42*** · Fahrzeug aufgenommen am 28.10.2026

| 02/2006 | 320.246km | LEISTUNG 163 PS | KRAFTSTOFF Diesel | GETRIEBE-TYP Schaltgetriebe | 5 |

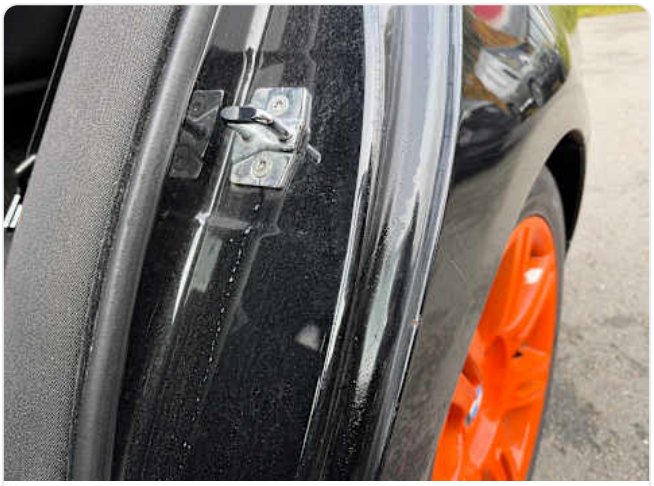
- Türe hinten rechts (Lackschaden)
