CarOnSale

Land Rover Freelander S TD4_e 4WD

Differenzbesteuert (§24 UStG) · Fahrzeugstandort 64*** · Fahrzeug aufgenommen am 04.11.2026

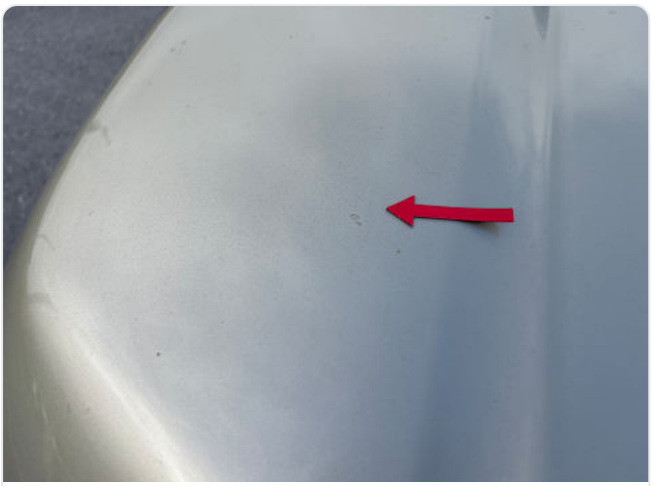
- Motorhaube (Rost)

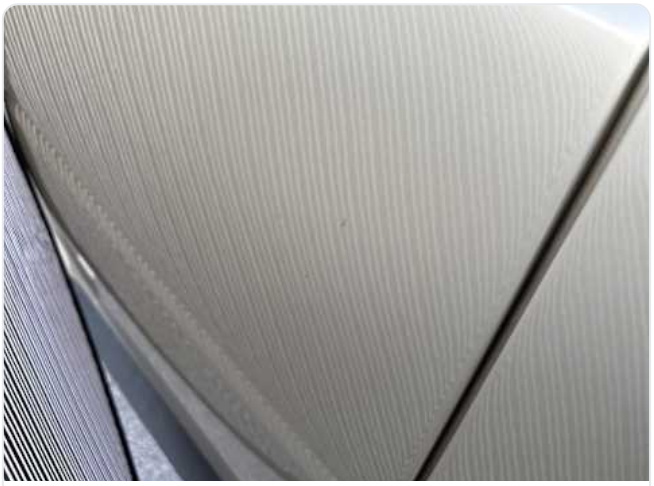
- Beifahrertür (Rost)

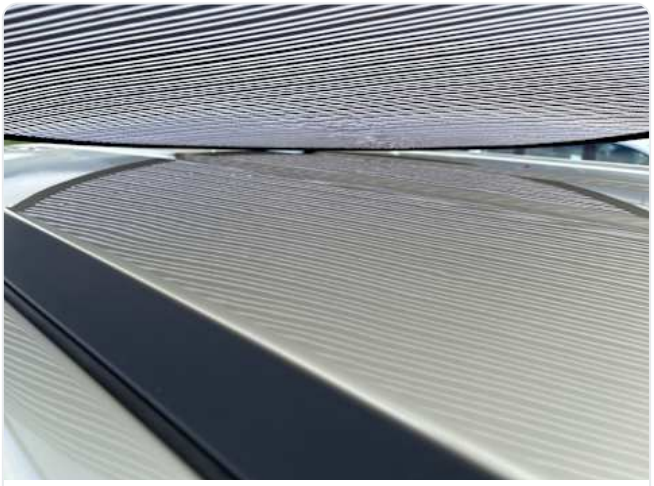
- Türe hinten rechts (Delle, Unsachgemäß instand gesetz)

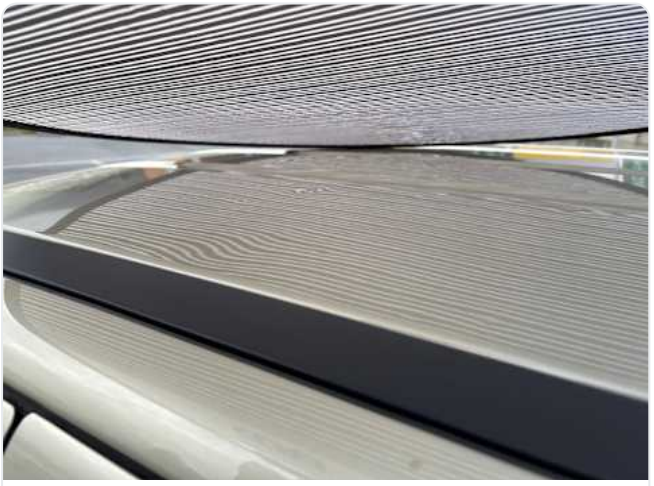
- Dach (Delle, Verformung)

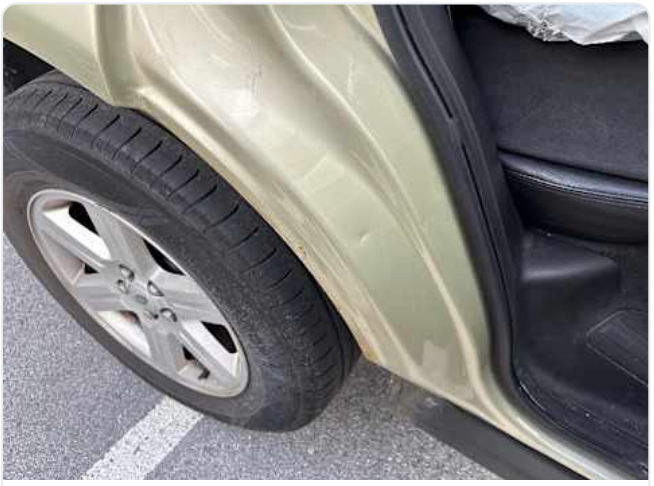
- Seitenteil hinten links (Verformung)
