CarOnSale

Ford Focus Titanium

Differenzbesteuert (§25a UStG) · Fahrzeugstandort 73*** · Fahrzeug aufgenommen am 06.11.2026

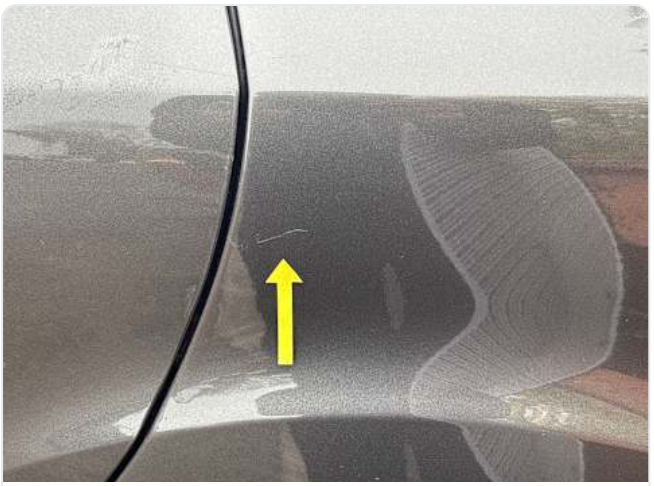
- Stoßstange hinten (Kratzer)
