CarOnSale

Nissan X-Trail Acenta

Regelbesteuert (Deutschland) · Fahrzeugstandort 83*** · Fahrzeug aufgenommen am 11.11.2026

LEISTUNG	KRAFTSTOFF	GETRIEBE-TYP	
04/2016	143.941km	131 PS	Diesel	Automatikgetriebe	1

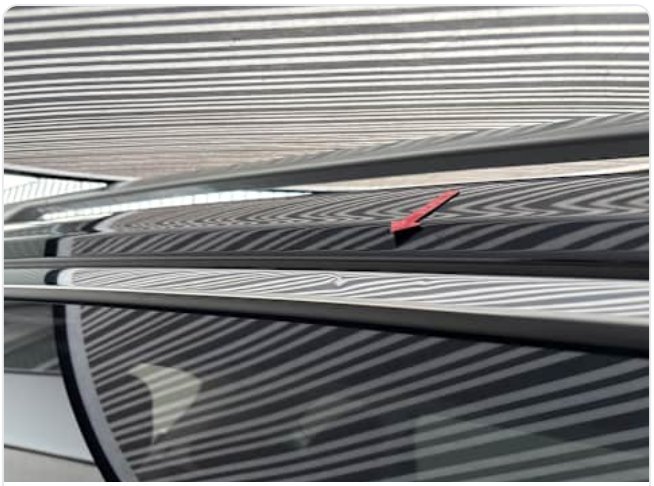
- Türe hinten links (Delle)

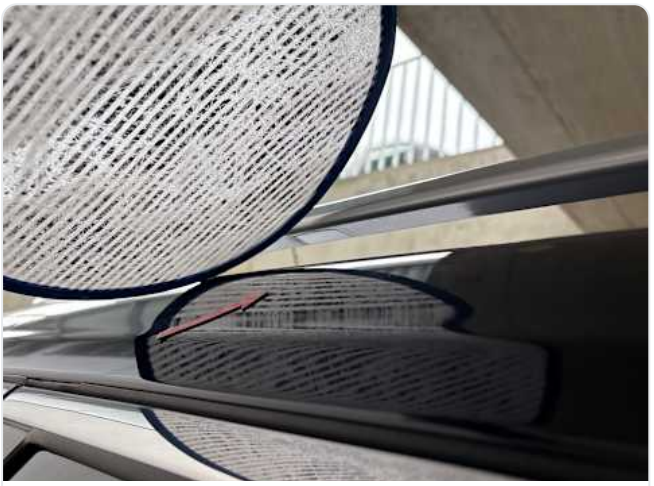
- Türe hinten rechts (Kratzer, Delle)

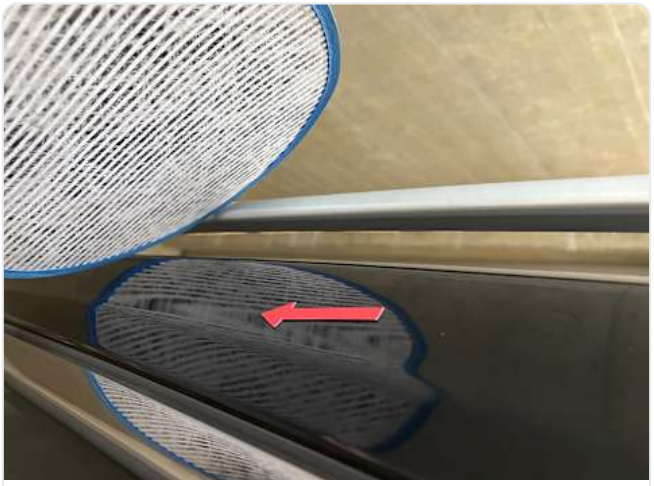
- Dach (Delle)

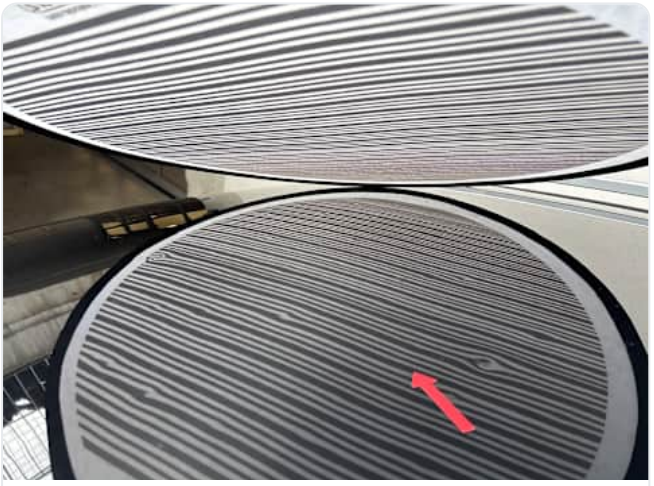
- Dach (Delle)

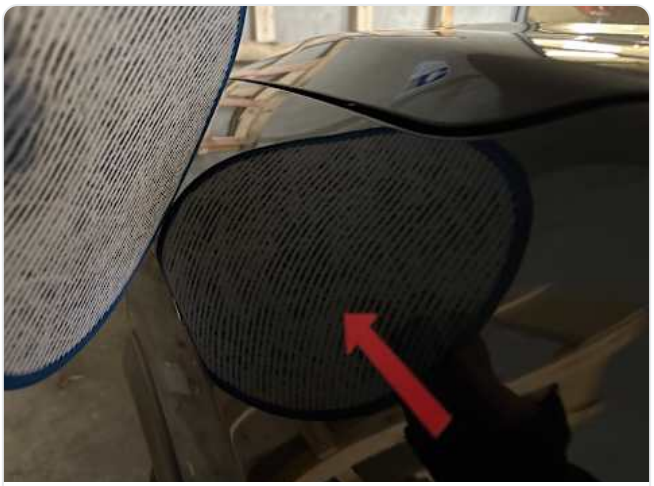
- Stoßstange hinten (Kratzer)
