CarOnSale

Mitsubishi Outlander PHEV Basis Spirit 4WD

Differenzbesteuert (§25a UStG) · Fahrzeugstandort 32*** · Fahrzeug aufgenommen am 03.11.2026

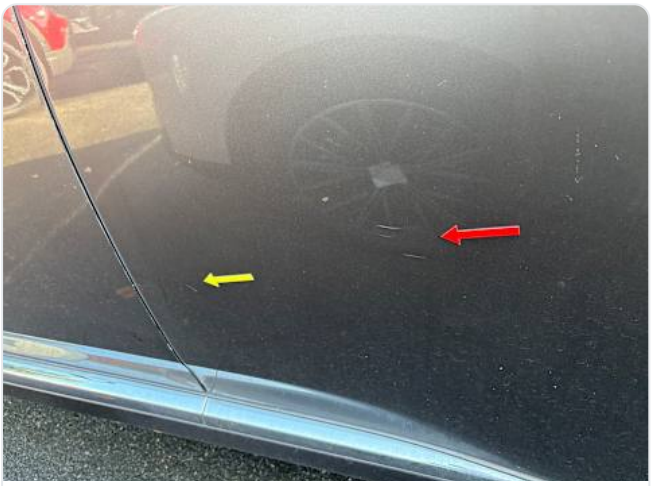
- Fahrertür (Kratzer, Lackschaden, Delle)

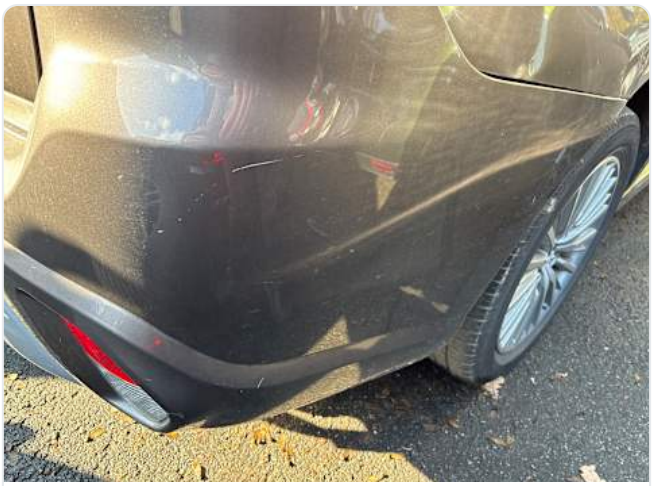
- Stoßstange hinten (Spaltmaße ungenau, Kratzer)
