CarOnSale

Renault Megane

Differenzbesteuert (§25a UStG) · Fahrzeugstandort 37*** · Fahrzeug aufgenommen am 10.11.2026

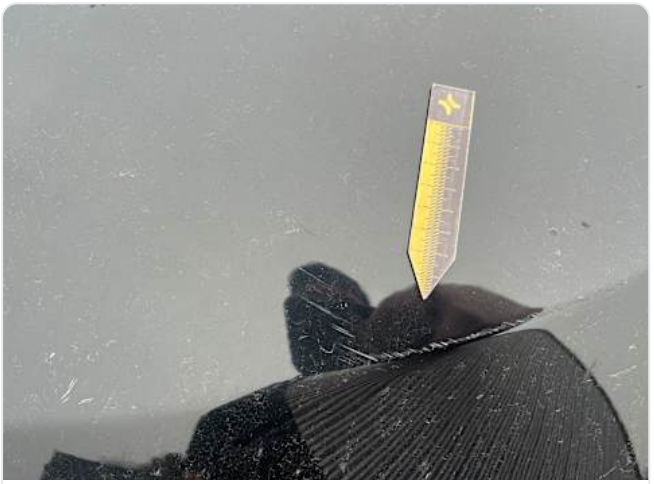
- Stoßstange vorne (Verformung, Riss/Bruch)

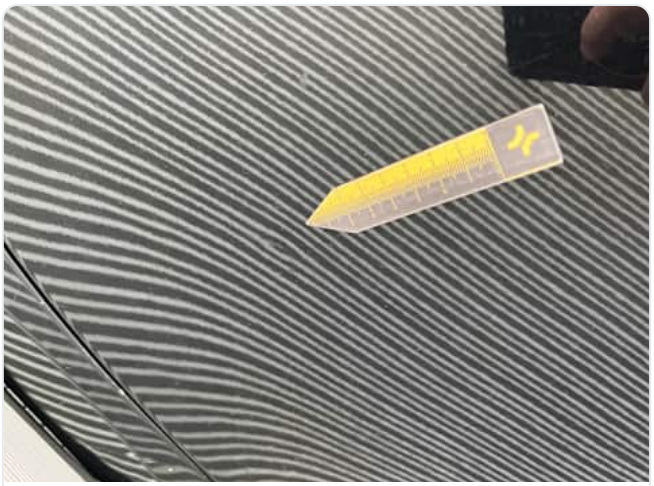
- Fahrertür (Delle, Kratzer)

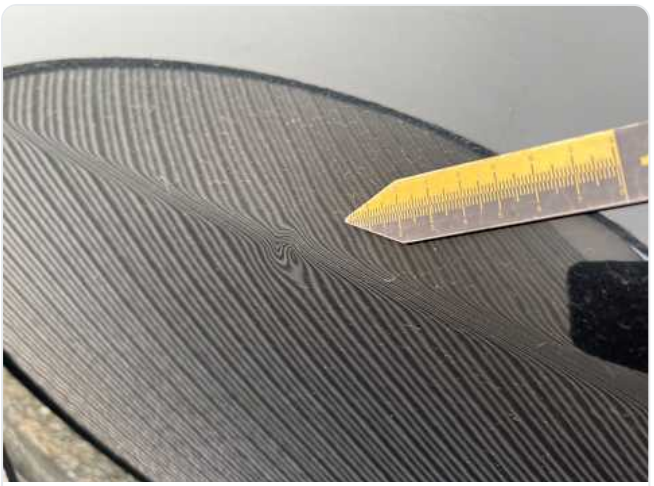
- Türe hinten rechts (Delle)
