PROTOKOLLNUMMER: 47704419

Gutachten

Betreff Händlerbewertung

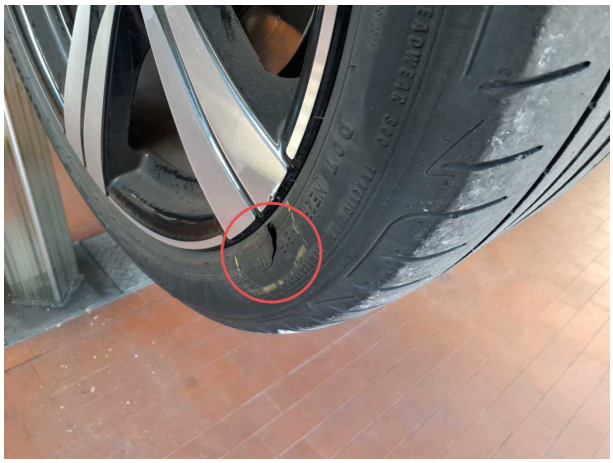
Beschädigung 4: Rad/Reifen: Reifen hinten links - beschädigt - erneuern

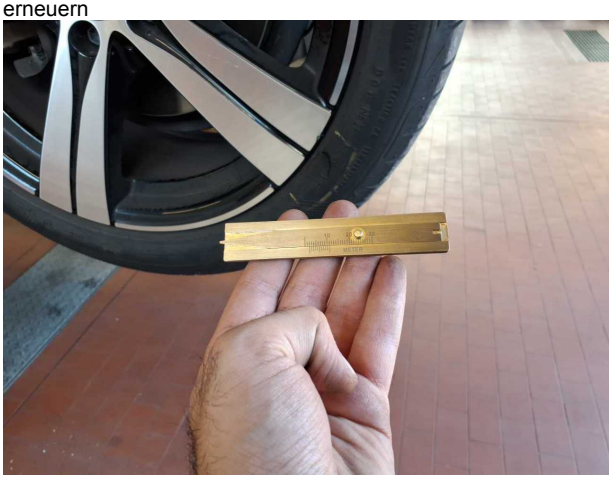
Beschädigung 4: Rad/Reifen: Reifen hinten links - beschädigt - erneuern

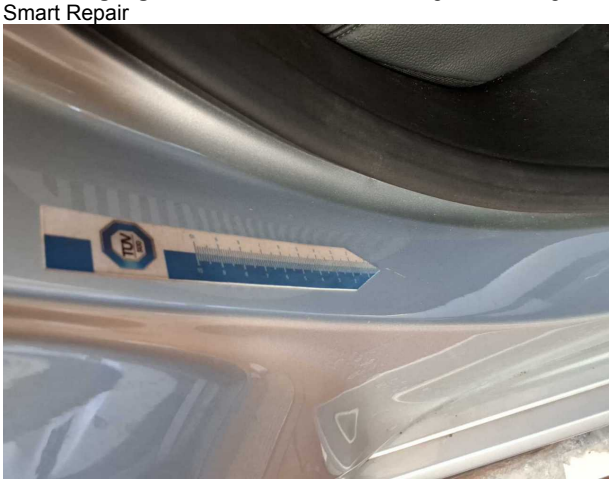
Beschädigung 9: Seitenwand rechts: Einstieg - Lackmangel - Smart Repair

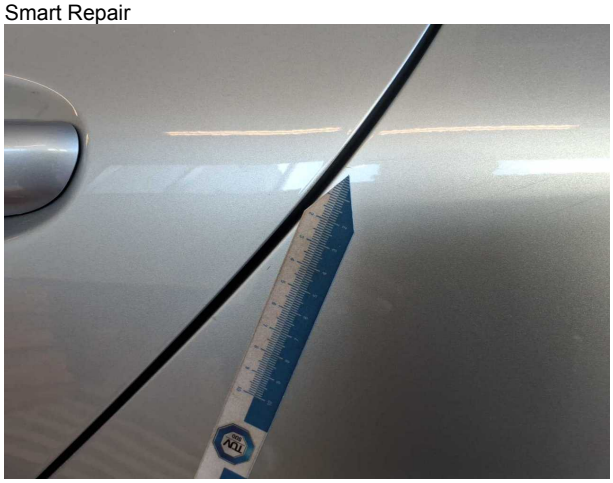
Beschädigung 10: Seitenwand links: Seitenwand - Kratzer - Smart Repair

Beschädigung 10: Seitenwand links: Seitenwand - Kratzer - Sm… Repair

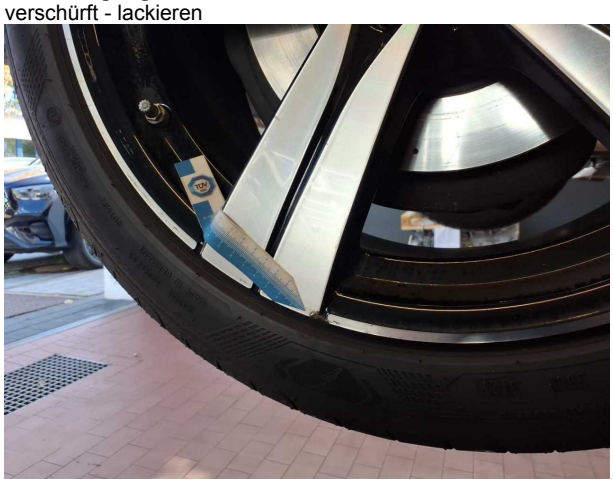
Beschädigung 12: Rad/Reifen: Leichtmetallfelge hinten rechts - beschädigt - erneuern

Beschädigung 12: Rad/Reifen: Leichtmetallfelge hinten rech… - beschädigt - erneuern

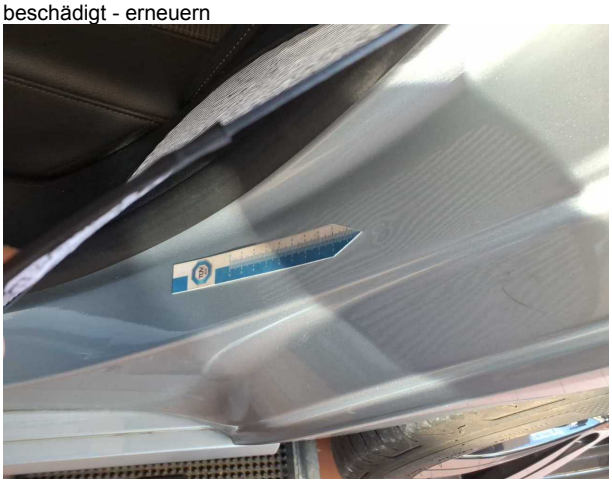
Beschädigung 13: Seitenwand links: Einstieg - Delle / Lackschaden - instandsetzen/lackieren (S3)

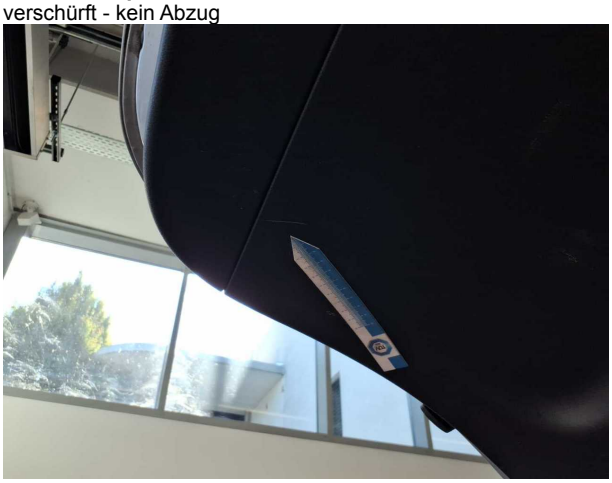
Gebrauchsspur 1: Schweller links: Schweller - verkratzt / verschürft - kein Abzug

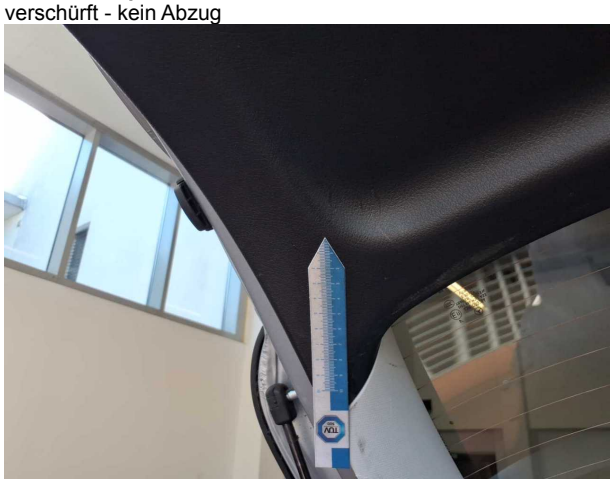
Gebrauchsspur 2: Verkleidungen/Abdeckungen: Heckdeckel, Innenverkleidung - verkratzt / verschürft - Wertminderung
