CarOnSale

Kia Sportage Seven Stars 2WD

Differenzbesteuert (§25a UStG) · Fahrzeugstandort 91*** · Fahrzeug aufgenommen am 02.11.2026

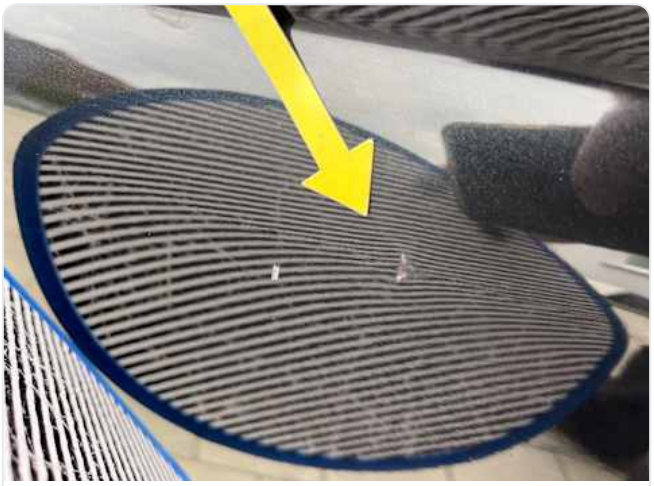
- Fahrertür (Lackschaden)

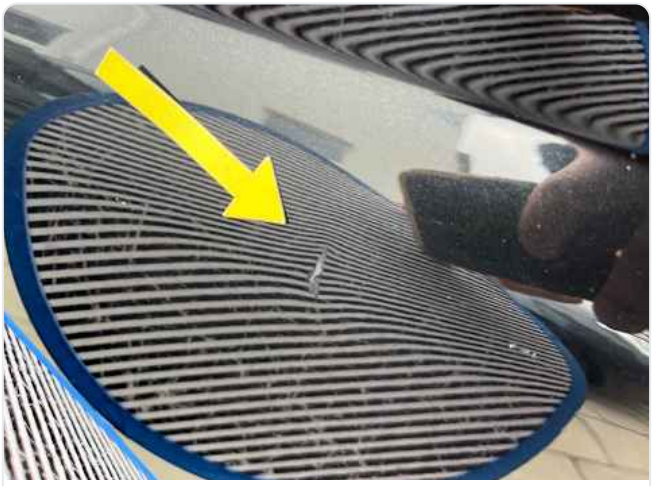
Fahrertür	120 µm	Beifahrertür	115 µm
Kotflügel vorne links	115 µm	Kotflügel vorne rechts	110 µm
Türe hinten links	590 µm ⚠	Türe hinten rechts	105 µm
Seitenteil hinten links	550 µm ⚠	Seitenteil hinten rechts	135 µm
Motorhaube	130 µm	Heckklappe	105 µm
Dach	120 µm

- Türe hinten links (Delle, Lackschaden)

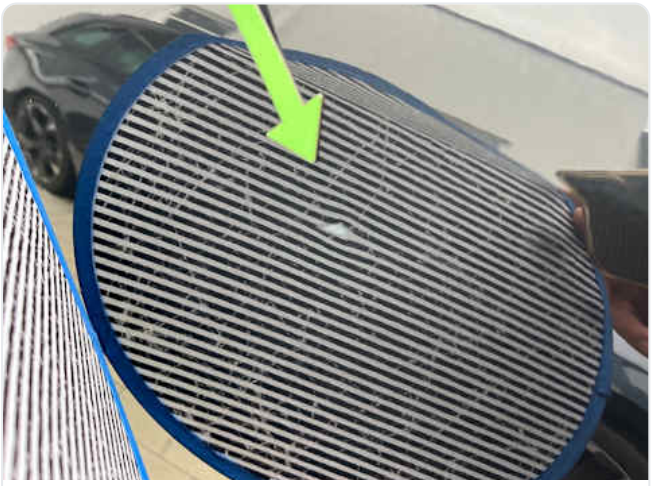
- Türe hinten links (Delle, Lackschaden)

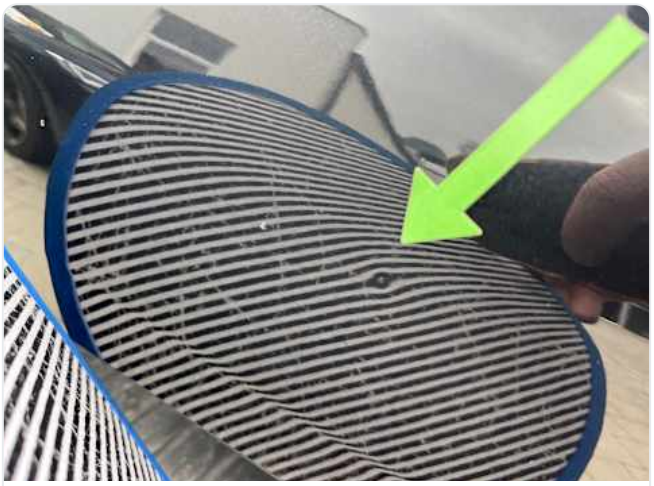
- Stoßstange hinten (Lackschaden, Kratzer)
