CarOnSale

Volkswagen Polo

Differenzbesteuert (§25a UStG) · Fahrzeugstandort 28*** · Fahrzeug aufgenommen am 05.11.2026

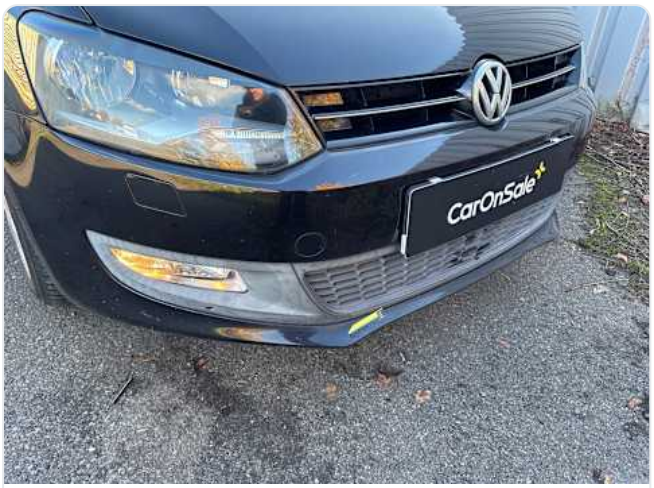
- Stoßstange vorne (Kratzer)

- Scheinwerfer (rechts) (Undicht)

- Beifahrertür (Kratzer)

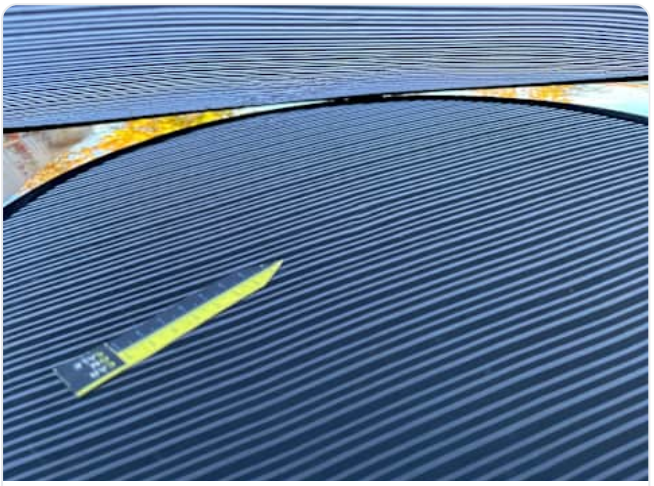
- Beifahrertür (Kratzer)

- Türe hinten rechts (Lackschaden, Kratzer)

- Dach (Delle)

- Stoßstange hinten (Kratzer)

- Schweller links (Lackschaden)

- Kotflügel vorne rechts (Kratzer)

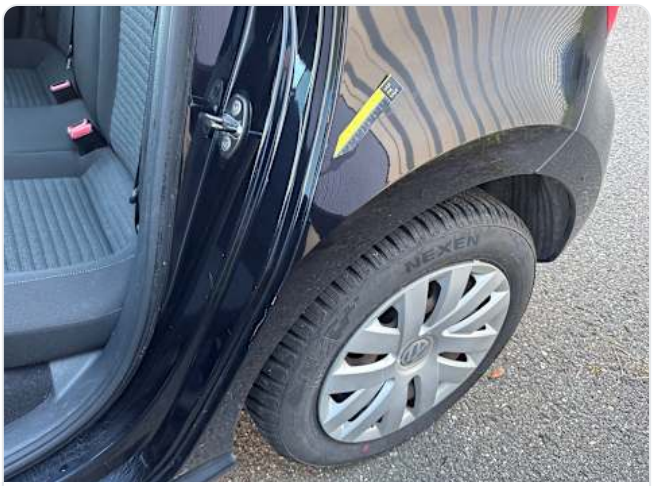
- Kotflügel vorne rechts (Kratzer)

- Seitenteil hinten links (Kratzer)

- Heckklappe (Kratzer)
