CarOnSale

Citroen C4 Picasso Tendance

Differenzbesteuert (§25a UStG) · Fahrzeugstandort 65*** · Fahrzeug aufgenommen am 22.10.2026

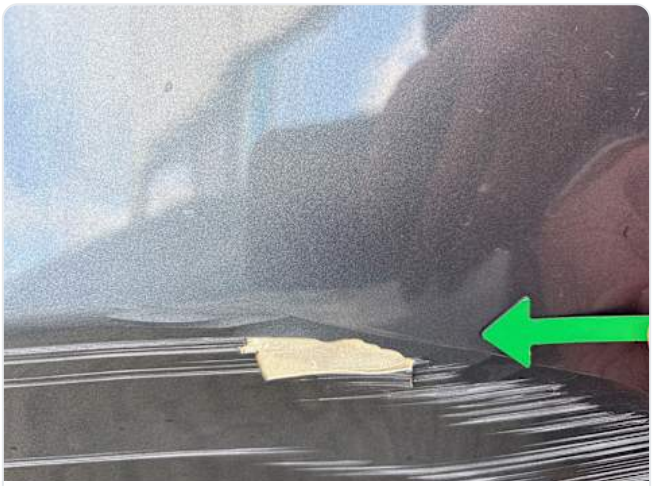
- Türe hinten rechts (Kratzer)
