Zustandsbericht/Minderwertgutachten-Leasing

Kennzeichen **FIN** **WBA25DN010N243374**

Erstzulassung	06.11.2023	Hersteller	BMW
Marke	BMW	Typ / Verkaufsbez.	X3 M40d
Aufbauart	Geländewagen	Türen	5
Sitzplätze	5	Fahrzeug-Ident.-Nr.	WBA25DN010N243374
HSN / TSN	0005 / CZX	Schlüssel-Nr.	10137646
Km-Stand abgelesen	74638	Nächste HU §29 StVZO	12 / 2026
Energiequelle / Kraftstoff	Hybr.Diesel/E	Zylinderanzahl	6 / Hybridantrieb
Leistung (kW)	250	Hubraum (ccm)	2993
Schadstoffklasse:	EURO6;WLTP;AP;PI/CI; M, N1 I	Antriebsart	Allrad
Getriebe / Gänge	Automatik / 8	Felgen	Leichtmetall
Farbe	Schwarz / Metallic

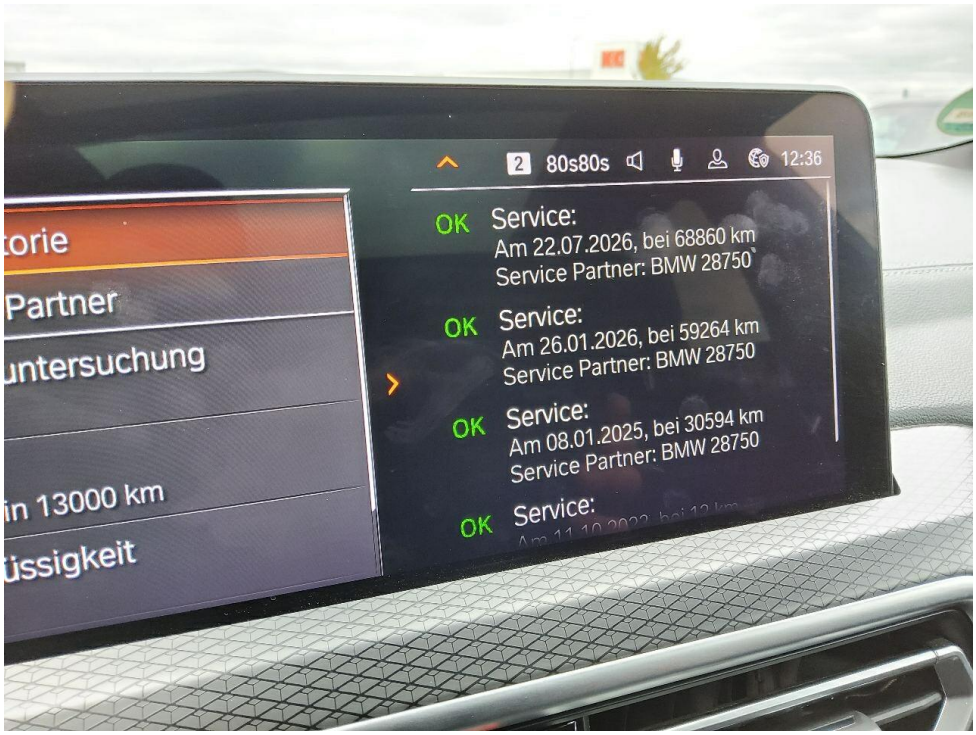
Bild 6 : Wartungsanzeige

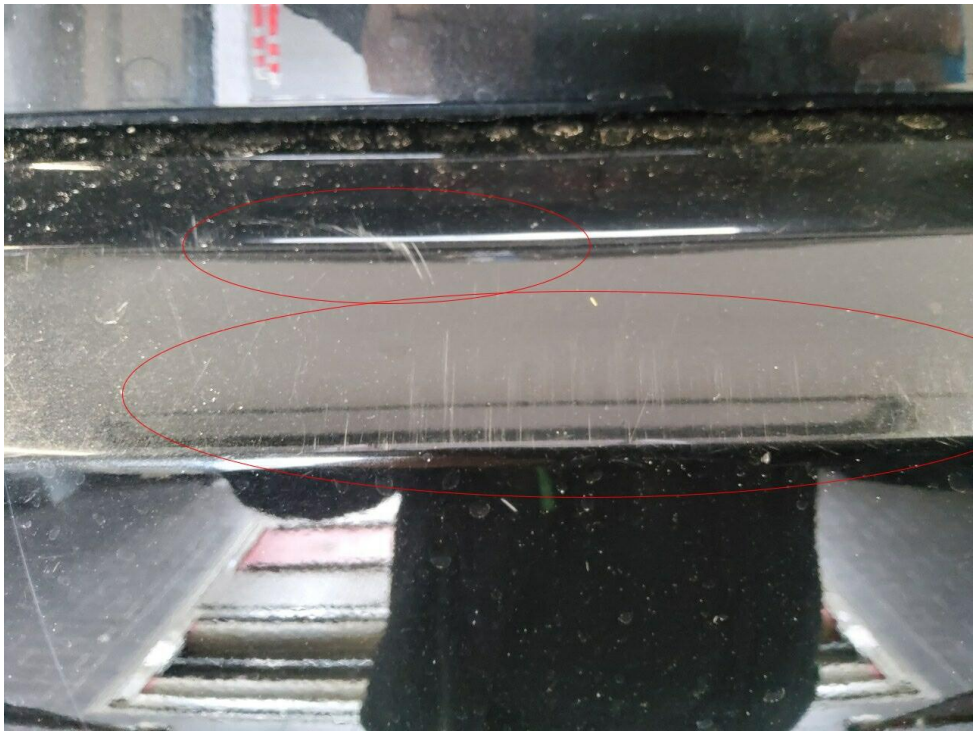
Bild 8 : Seitenteil rechts zerkratzt

Bezeichnung des Schadens / Rep.-Weg	Rep.Kost netto	Rep.Kost brutto	Anrechn.	Minderwert in EUR netto	Minderwert in EUR brutto
1. Seitenteil rechts zerkratzt, polieren (Bild 8)					
2. Stoßfänger hinten zerkratzt, lackieren (Bild 9, 10, 11, 12)					
3. Stoßfänger vorne zerkratzt, lackieren (Bild 13, 14, 15)					
Gesamt

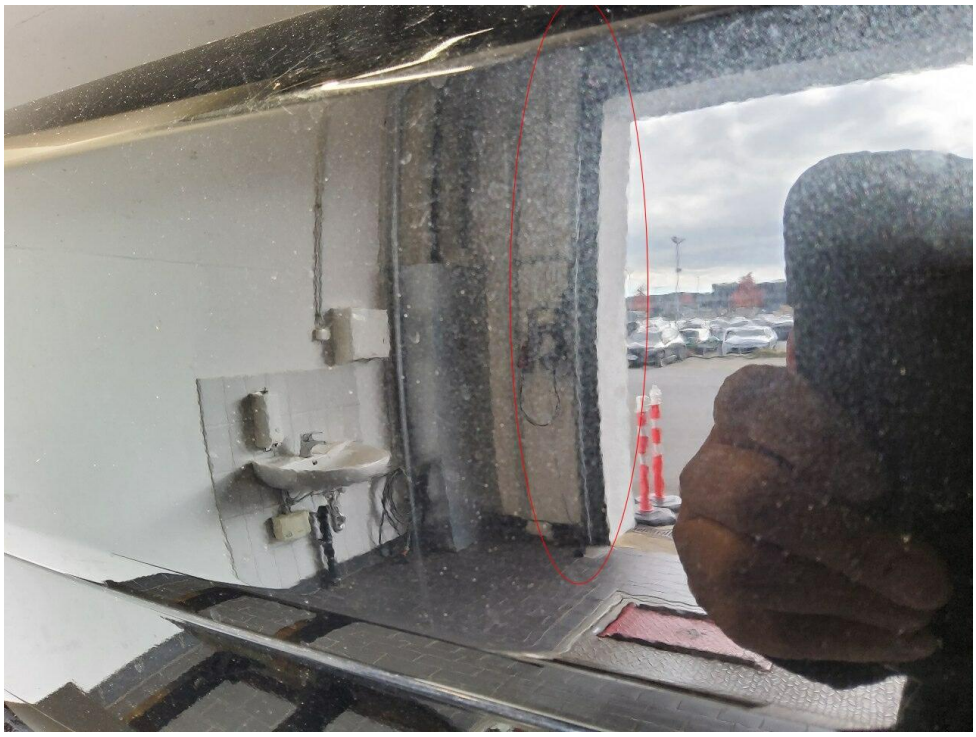
Bild 9 : Stoßfänger hinten zerkratzt

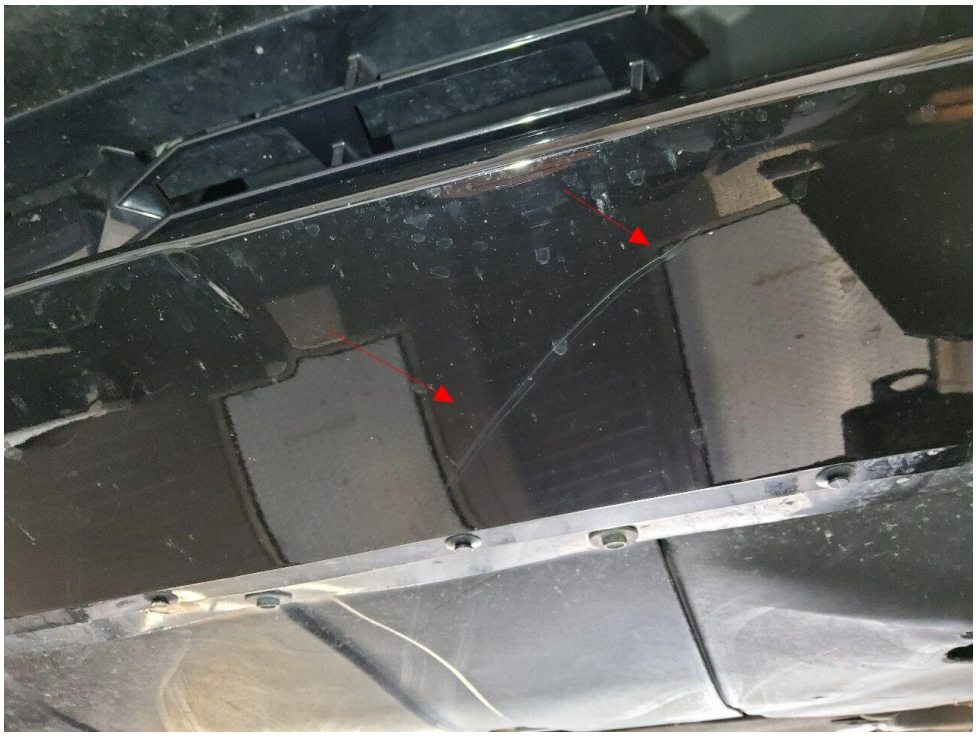
Bild 13 : Stoßfänger vorne zerkratzt
