CarOnSale

Skoda Karoq Ambition 4x4

Differenzbesteuert (§24 UStG) · Fahrzeugstandort 57*** · Fahrzeug aufgenommen am 12.11.2026

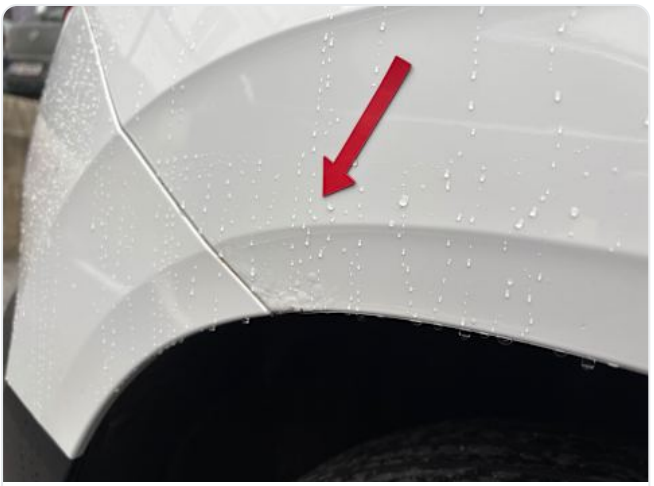
- Schweller links (Rost)
