CarOnSale

Audi Q5

Regelbesteuert (Deutschland) · Fahrzeugstandort 47*** · Fahrzeug aufgenommen am 02.11.2026

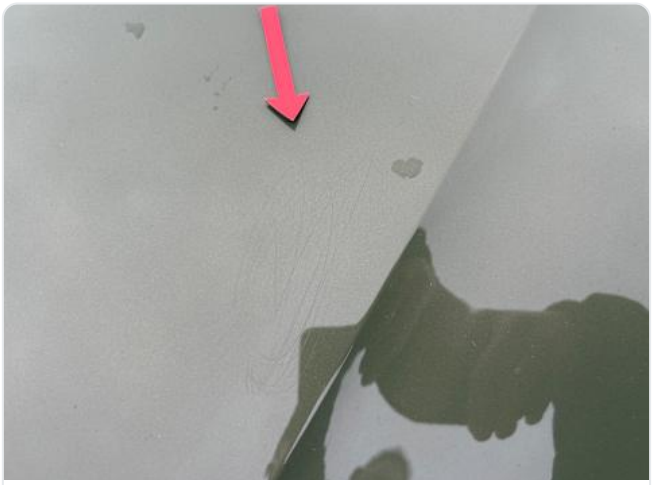
- Stoßstange vorne (Kratzer)
