CarOnSale

Kia Ceed LX

Differenzbesteuert (§25a UStG) · Fahrzeugstandort 45*** · Fahrzeug aufgenommen am 04.11.2026

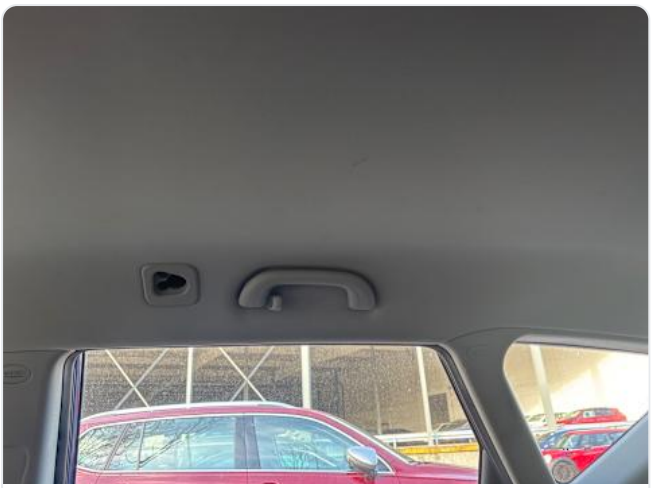
- Innenraum (Verschleiß, Diverse Schäden)
