CarOnSale

Toyota C-HR

Differenzbesteuert (§25a UStG) · Fahrzeugstandort 66*** · Fahrzeug aufgenommen am 10.11.2026

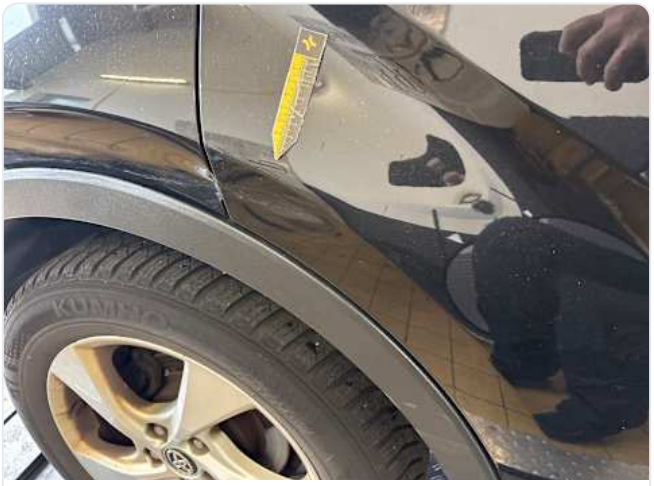
- Fahrertür (Lackschaden)
