CarOnSale

Volkswagen T4 Transporter Bus Caravelle

Differenzbesteuert (§25a UStG) · Fahrzeugstandort 22*** · Fahrzeug aufgenommen am 02.11.2026

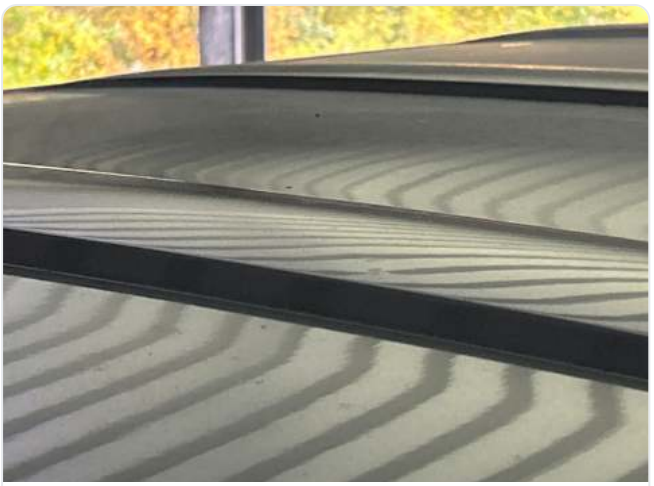
- Beifahrertür (Delle, Kratzer)

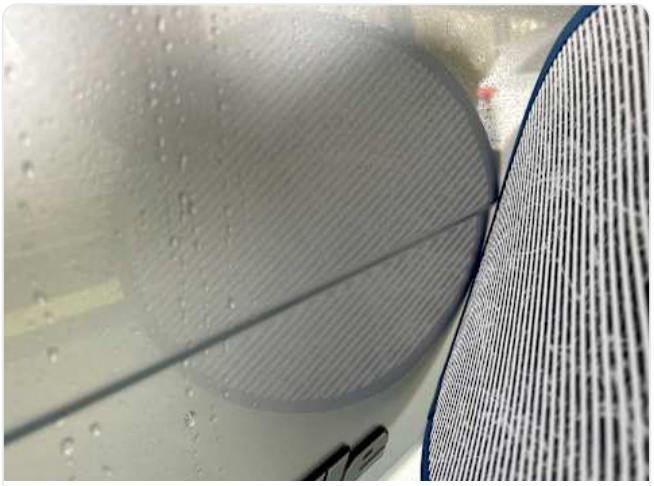
- Heckklappe (Delle, Kratzer, Rost)
