CarOnSale

Kia Sportage GT-Line 4WD

Differenzbesteuert (§25a UStG) · Fahrzeugstandort 48*** · Fahrzeug aufgenommen am 18.11.2026

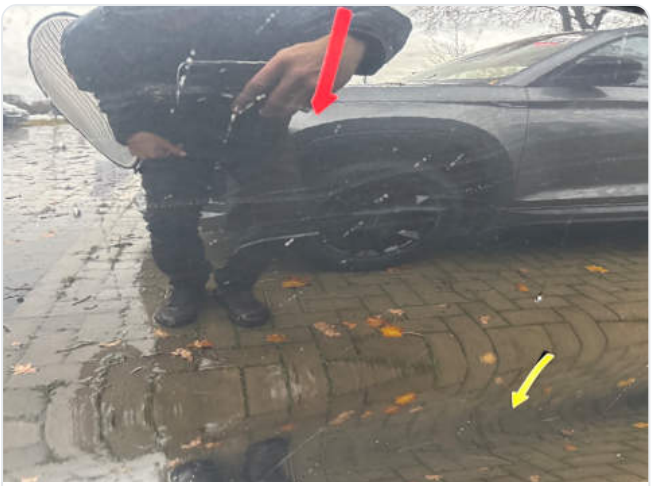
- Motorhaube (Kratzer, Delle)

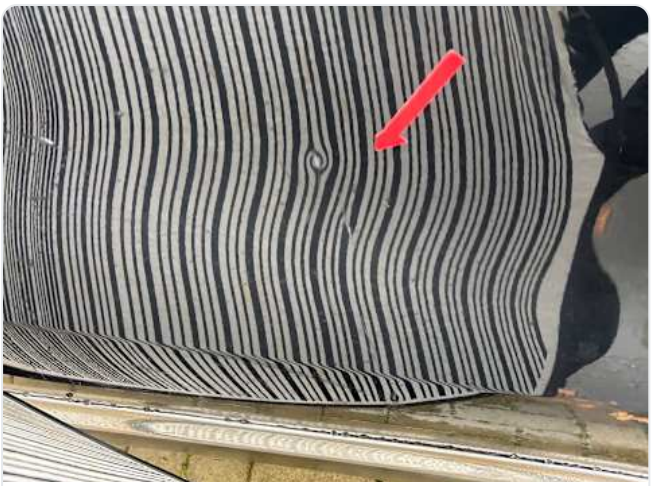
- Fahrertür (Kratzer)
