CarOnSale

Peugeot 2008 Active

Differenzbesteuert (§25a UStG) · Fahrzeugstandort 37*** · Fahrzeug aufgenommen am 12.11.2026

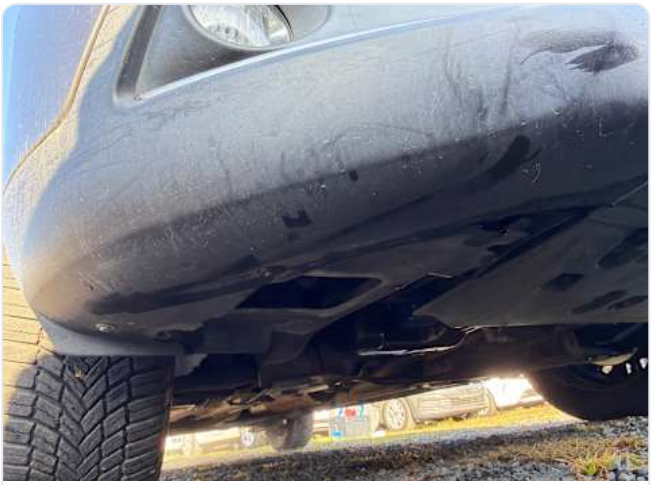
- Stoßstange vorne (Kratzer, Lackschaden)

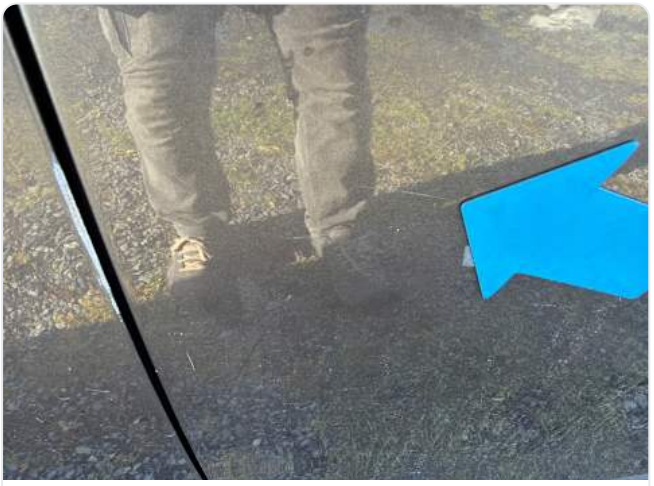
- Fahrertür (Lackschaden)

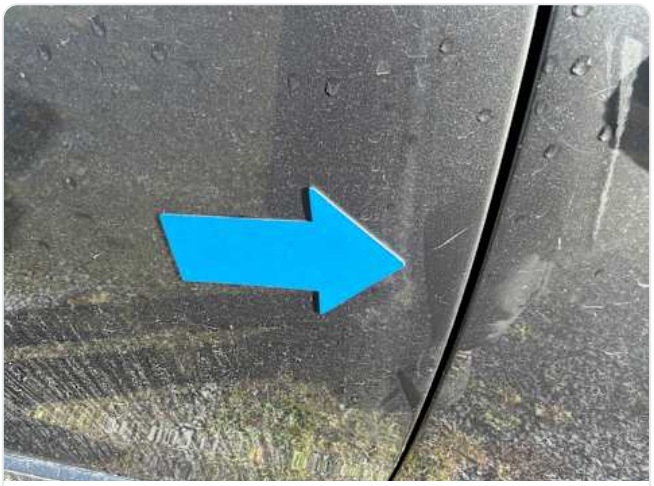
- Türe hinten links (Lackschaden, Kratzer)

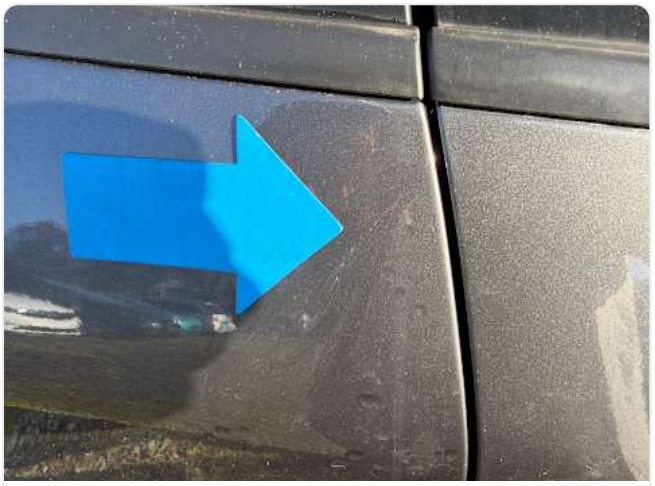
- Türe hinten rechts (Lackschaden, Kratzer)

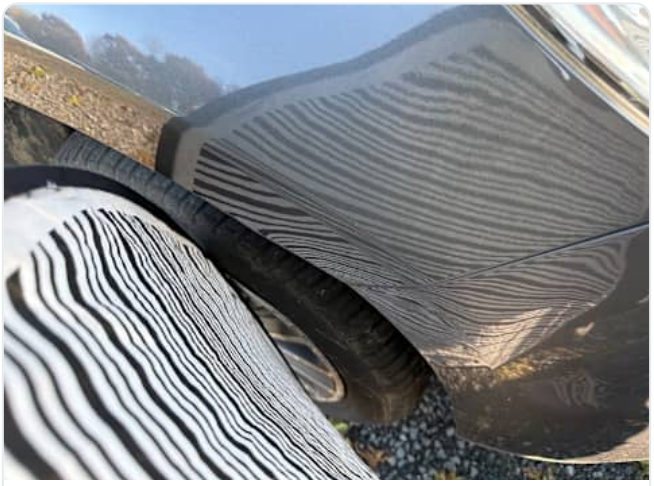
- Stoßstange hinten (Kratzer, Lackschaden)
