CarOnSale

Mercedes-Benz C 250 d

Differenzbesteuert (§25a UStG) · Fahrzeugstandort 49*** · Fahrzeug aufgenommen am 05.10.2026

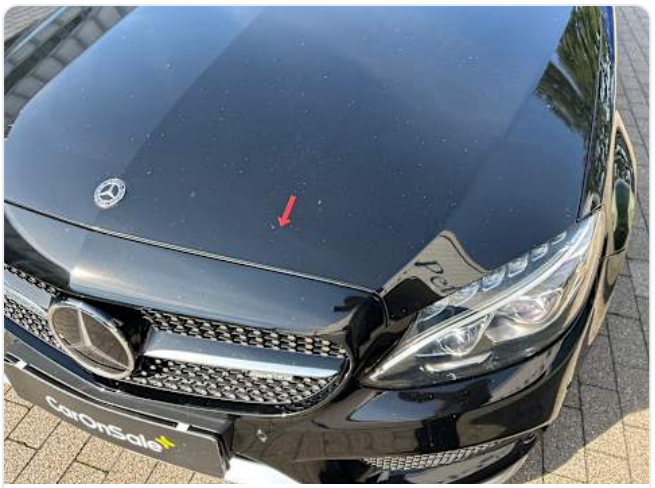
- Motorhaube (Steinschlag)

- Rad (Kratzer, Kerben)

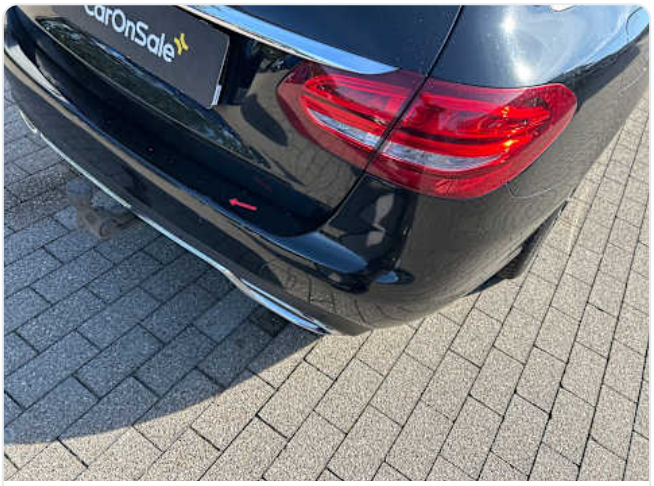
- Rad (Kratzer)

- Stoßstange hinten (Lackschaden, Verformung)
