Gebrauchtfahrzeugbewertung

Minderwertgutachten

Fahrzeugbilder

Hersteller / Typ: Audi A3 Sportback 35 TDI S line

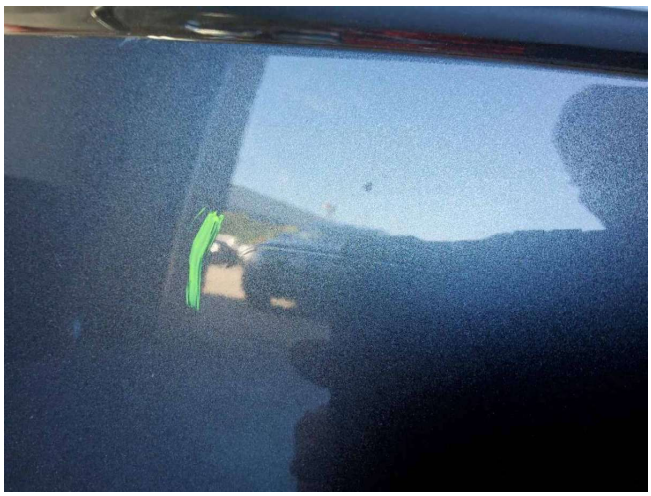
Stoßfänger hinten Lackierung, verschrammt, lackieren mit Lackaufbau (DEKRA)

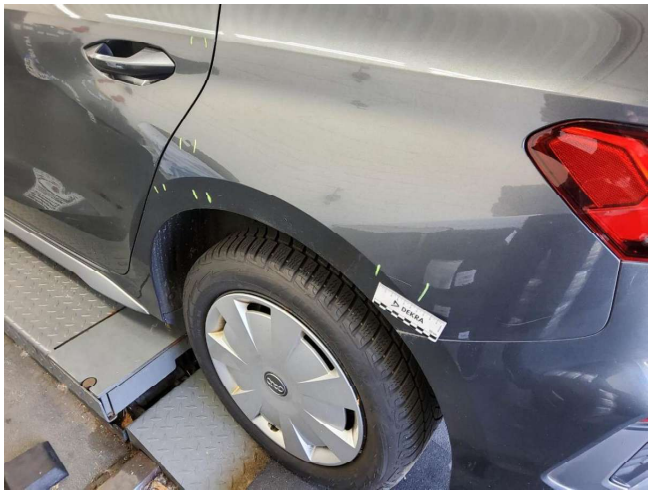
Außenspiegel links Lackierung, verschrammt, lackieren mit Lackaufbau (DEKRA)

Seitenteil hinten links Lackierung unterhalb, zerkratzt, lackieren mit Lackaufbau (DEKRA)

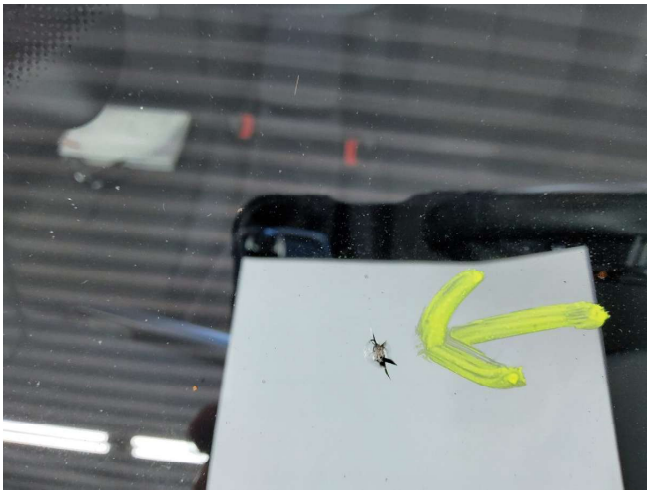
Inspektion - Fahrzeugabmeldung
Windschutzscheibe Steinschläge mit Rissbildung - erneuern

Windschutzscheibe Steinschläge mit Rissbildung (DEKRA)
