CarOnSale

Mercedes-Benz E 200 CDI BlueEfficiency

Differenzbesteuert (§25a UStG) · Fahrzeugstandort 41*** · Fahrzeug aufgenommen am 10.11.2026

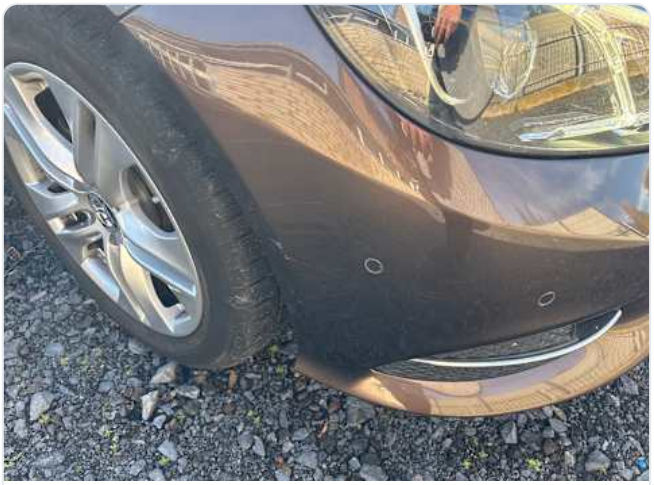
- Stoßstange vorne (Kratzer)

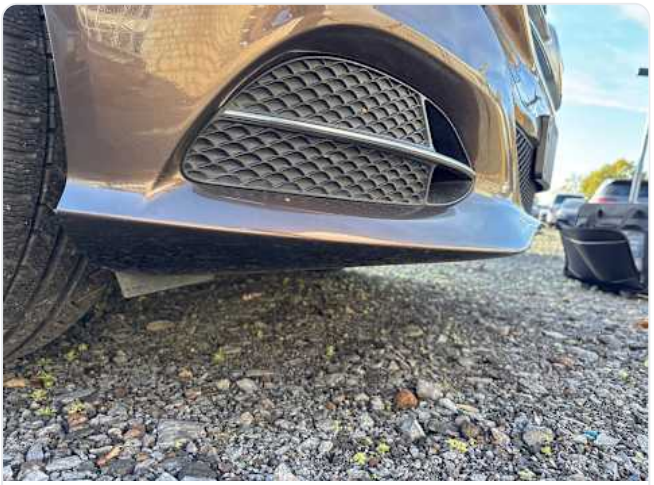
- Stoßstange vorne (Kratzer)

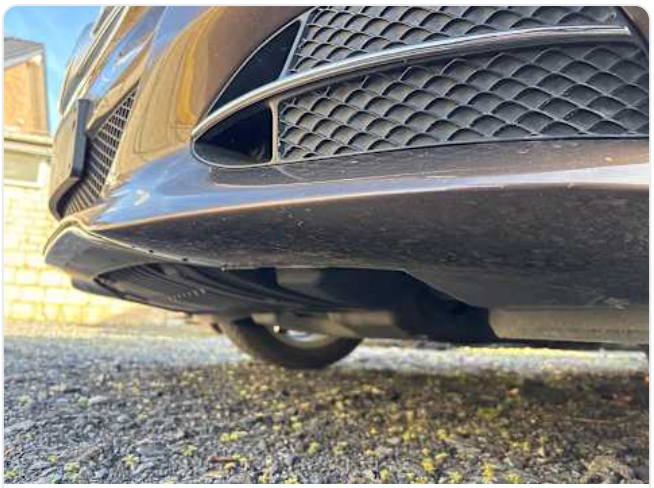
- Stoßstange vorne (Kratzer)
