CarOnSale

Volkswagen Golf Match

Differenzbesteuert (§25a UStG) · Fahrzeugstandort 26*** · Fahrzeug aufgenommen am 02.11.2026

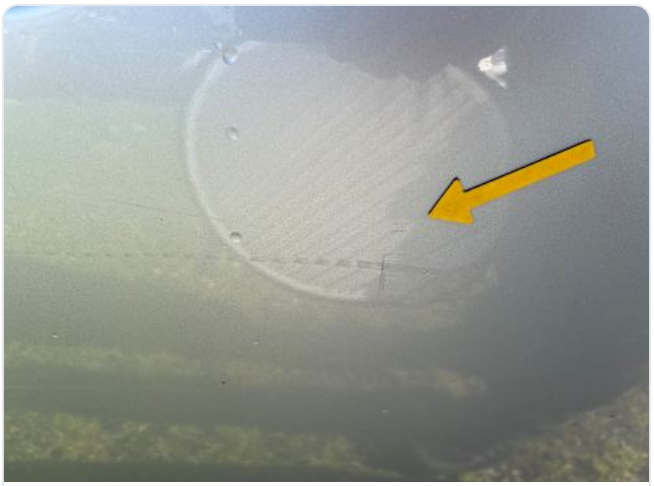
- Stoßstange vorne (Kratzer)

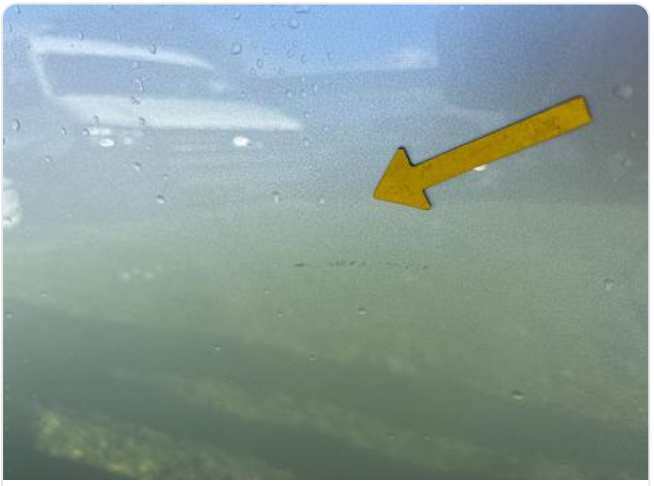
- Fahrertür (Kratzer)

- Beifahrertür (Kratzer)
