CarOnSale

# Volkswagen Golf Join Start-Stop

Differenzbesteuert (§25a UStG) · Fahrzeugstandort 28*** · Fahrzeug aufgenommen am 12.11.2026

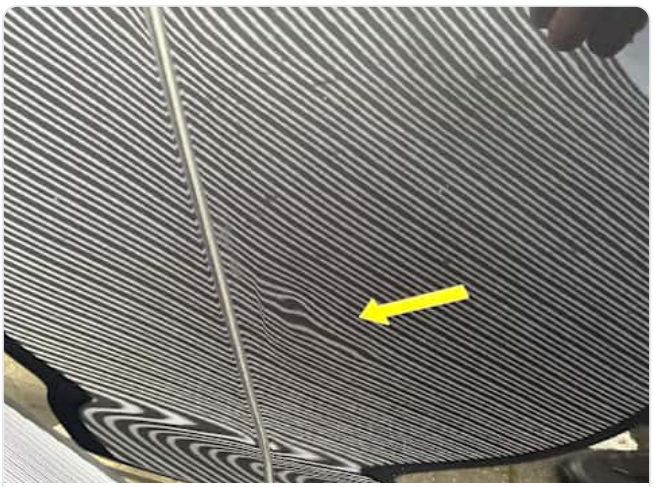
- Beifahrertür (Verformung)

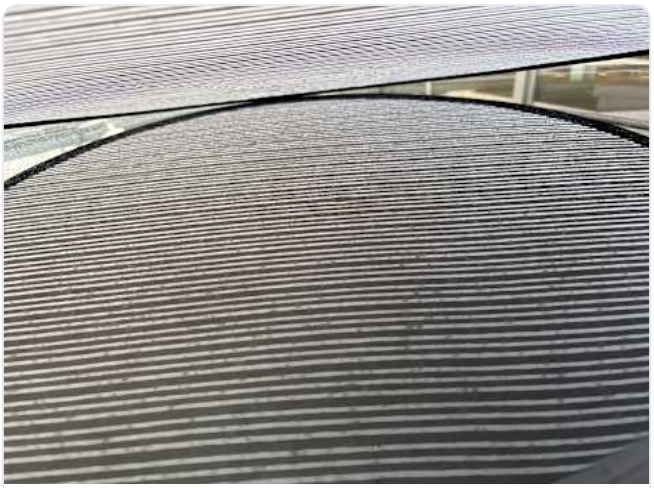
- Beifahrertür (Verformung)
