Zustandsbericht

BMW X1 (U11)(2022->) xDrive 23 d M Sport

Fahrzeug-Ident.-Nr.:	**WBA51EG0605494287**	Laufleistung abgelesen:	**23921 km**
Erstzulassung / Baujahr:	**18.12.2025 / 2025**	Besichtigungsdatum/-ort:	**02.11.2026 Weinsberg**
Fahrzeugart:	**PKW**	Aufbauart:	**Kombilimousine**
KBA-Nr. (HSN/ TSN):	**0005//DIC**	Kraftstoff / Emissionsklasse:	**Diesel / Hybrid / Euro 6**
Getriebe Art:	**Automatik**	Navi.-Datenträger:	**-**
Hubraum / Leistung:	**1995 ccm / 155 kW (211 PS)**	Antriebsart:	**Allrad**
Lackfarbe:	**SPACESILBER METALLIC**	Türen / Sitzplätze:	**5 / 5**
Nächste HU / AU:	**12.2028 / 12.2028**	Polster Art:	**Leder**
Farbe Innenausstattung:	**Schwarz**	Fahrzeug fahrbereit:	**Ja**
Fahrzeug verkehrssicher:	**Ja**	Vorgelegte Fahrzeug-Unterlagen:	**ZB I (Fzg.Schein)**
Besichtigungsbedingung:	**0**

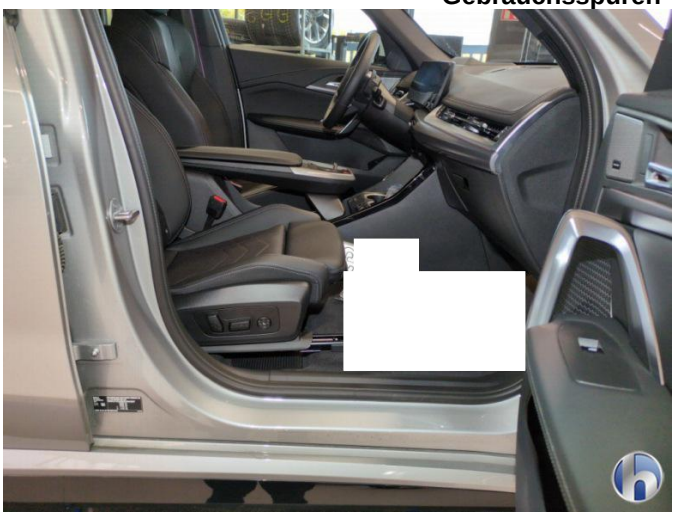
8. Innenraum

Gebrauchsspuren
