CarOnSale

Seat Leon Stylance / Style

Differenzbesteuert (§25a UStG) · Fahrzeugstandort 92*** · Fahrzeug aufgenommen am 11.11.2026

Fahrzeug Schadenfotos (Außen)

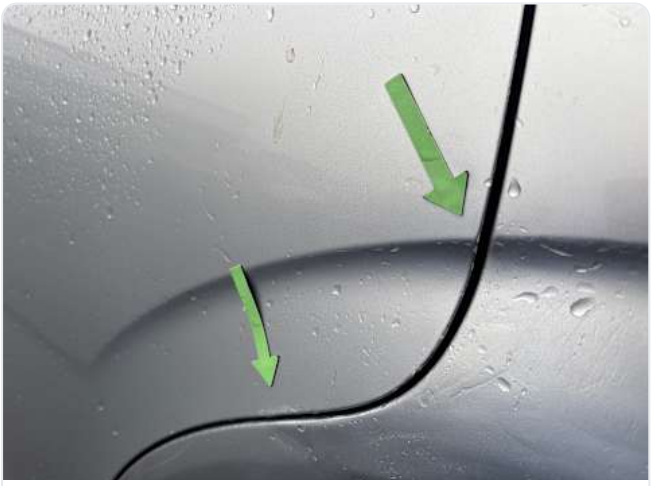
- Fahrertür (Lackschaden)

- Fahrertür (Delle)
