# Volkswagen Passat Comfortline BMT/Start-Stop

Differenzbesteuert (§25a UStG) · Fahrzeugstandort 21*** · Fahrzeug aufgenommen am 04.11.2026

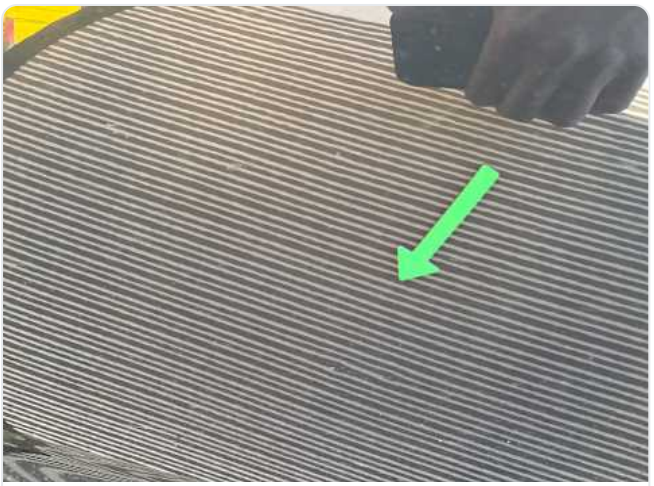
- Motorhaube (Delle)
