CarOnSale

Skoda Octavia RS 4x4

Regelbesteuert (Deutschland) · Fahrzeugstandort 27*** · Fahrzeug aufgenommen am 29.10.2026

10/2021	151.307km	LEISTUNG 200 PS	KRAFTSTOFF Diesel	GETRIEBE-TYP Automatikgetriebe	1

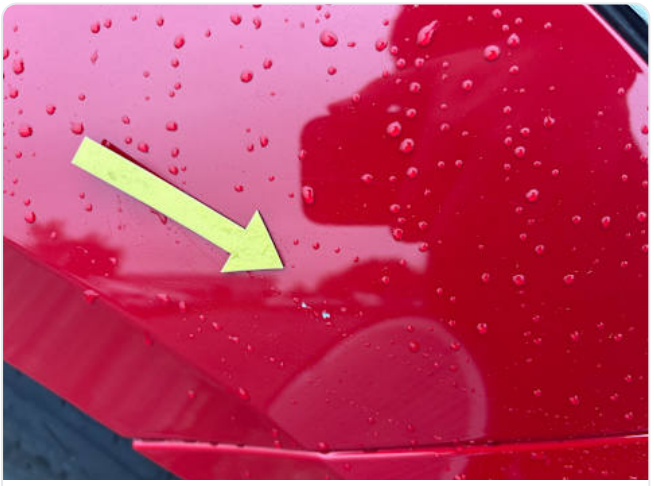
- Türe hinten links (Kratzer, Delle)
