# Ford Fiesta Celebration

Differenzbesteuert (§25a UStG) · Fahrzeugstandort 46*** · Fahrzeug aufgenommen am 05.11.2026

## Hinweise zum Zustandsbericht

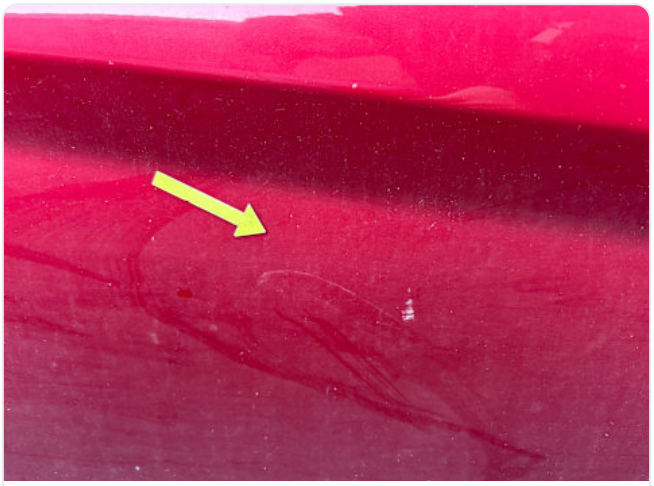
- Motorhaube (Delle)

- Fahrertür (Kratzer)

- Fahrertür (Kratzer, Lackschaden)

- Fahrertür (Lackschaden)

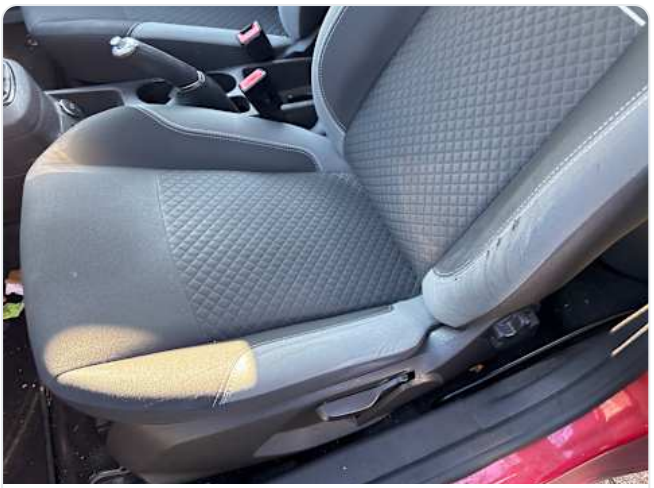
- Innenraum (Verschmutzung, Tierhaare/Tiergeruch)

- Innenraum (Verschleiß)
