Citroën C2

EZ 09/1925 | Roadster/Cabrio | Benzin | Schaltgetriebe | 999.999km
Besteuerung: Differenzbesteuert (§24 UStG)
Fahrzeugstandort: 47*
Fahrzeug aufgenommen am: 01.09.2026

Fahrzeugdaten

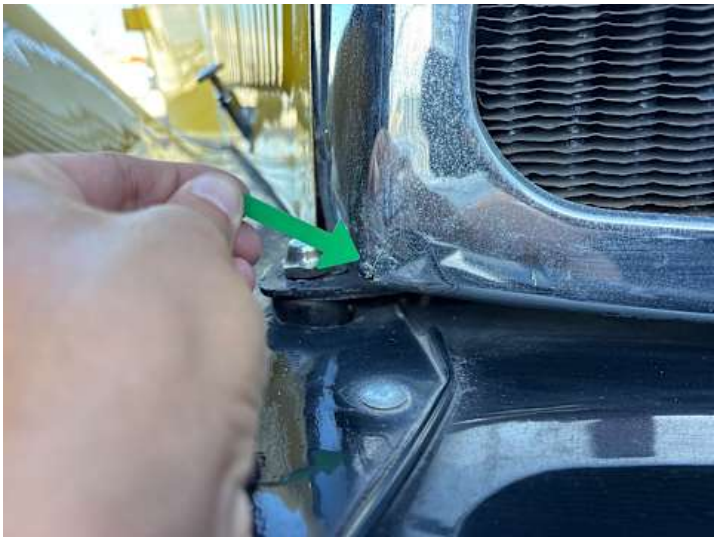
Scheinwerfer (rechts) (Kratzer)

Motorhaube (Lackschaden)
