CarOnSale

Volvo XC60 Momentum AWD

Differenzbesteuert (§25a UStG) · Fahrzeugstandort 49*** · Fahrzeug aufgenommen am 04.11.2026

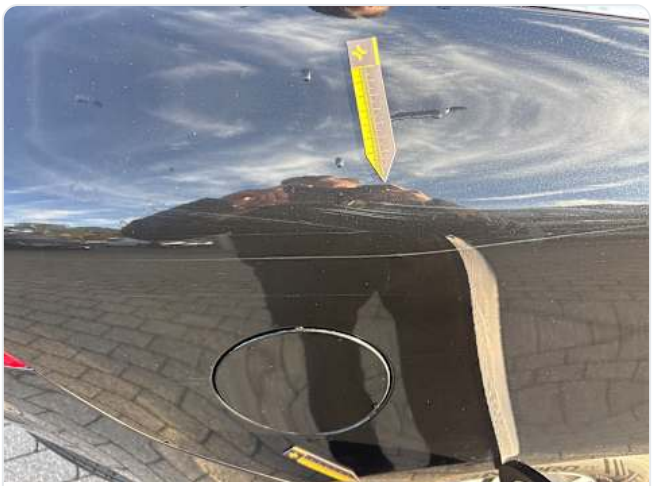
- Seitenteil hinten links (Kratzer)
