CarOnSale

Mercedes-Benz C 300

Differenzbesteuert (§25a UStG) · Fahrzeugstandort 28*** · Fahrzeug aufgenommen am 09.11.2026

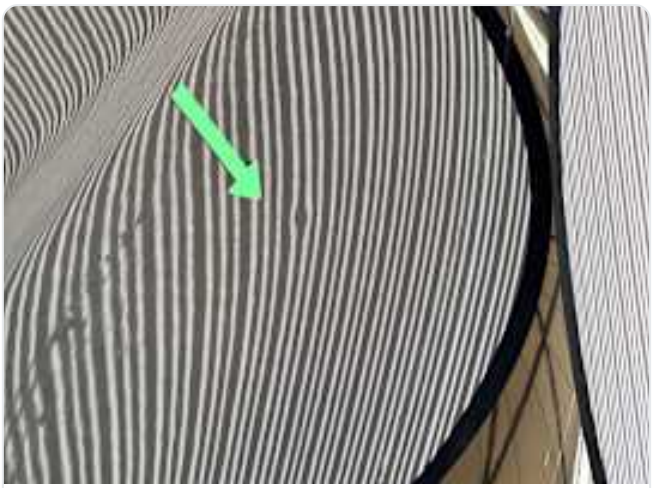
- Stoßstange vorne (Spaltmaße ungenau)

- Motorhaube (Delle)

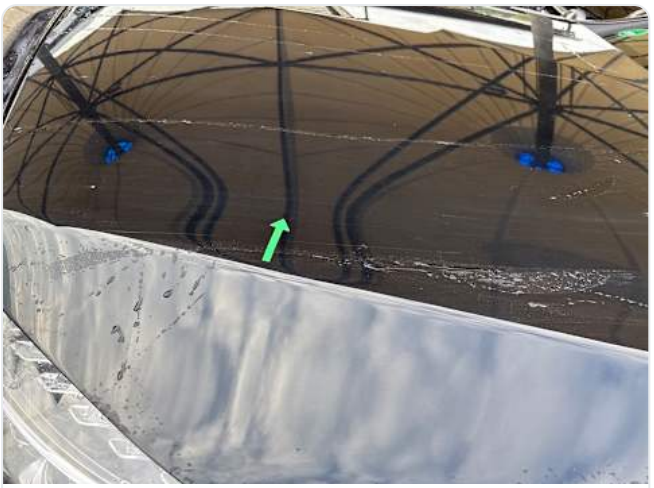
- Motorhaube (Delle)
