Seat Alhambra Executive Plus 4Drive

Differenzbesteuert (§24 UStG) · Fahrzeugstandort 66*** · Fahrzeug aufgenommen am 01.10.2026

LEISTUNG	KRAFTSTOFF	GETRIEBE-TYP	
02/2016	82.712km	150 PS	Diesel	Schaltgetriebe	2

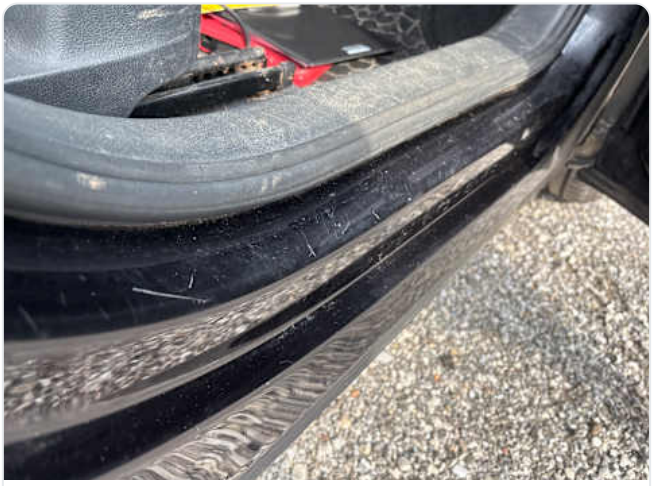
- Stoßstange vorne (Kratzer)

- Rad (Kerben)

- Fahrertür (Kratzer)

- Fahrertür (Lackschaden)

- Beifahrertür (Kratzer)

- Türe hinten rechts (Lackschaden)

- Rücklicht (rechts) (Kratzer)

- Stoßstange hinten (Kratzer)

- Stoßstange hinten (Riss/Bruch)
