CarOnSale

Smart fortwo Basis 52 kW

Regelbesteuert (Deutschland) · Fahrzeugstandort 53*** · Fahrzeug aufgenommen am 12.11.2026

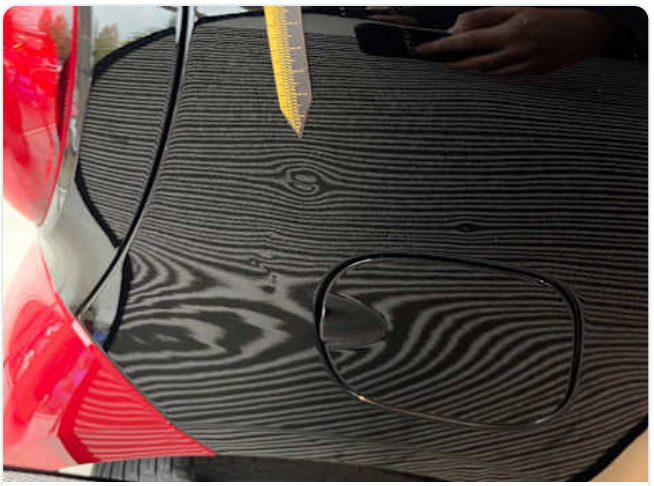
- Seitenteil hinten links (Delle)

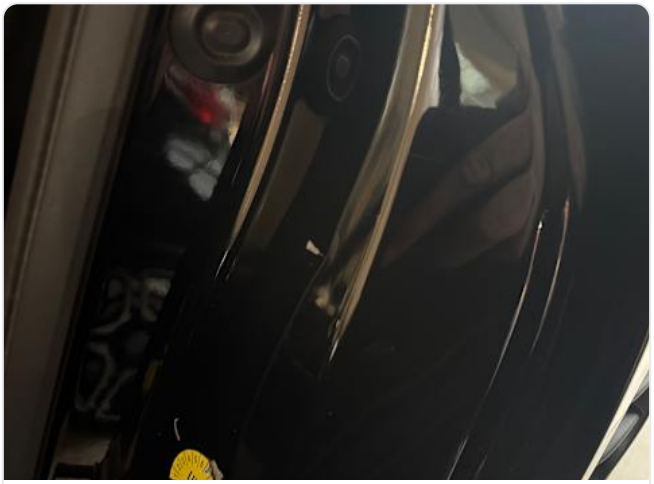
- Innenraum (Riss/Bruch)
