Volkswagen Caddy Maxi JAKO-O Trendline BiFuel

Differenzbesteuert (§25a UStG) · Fahrzeugstandort 46*** · Fahrzeug aufgenommen am 03.11.2026

LEISTUNG	KRAFTSTOFF	GETRIEBE-TYP	
10/2013	170.451km	102 PS	Erdgas/CNG	Schaltgetriebe	1

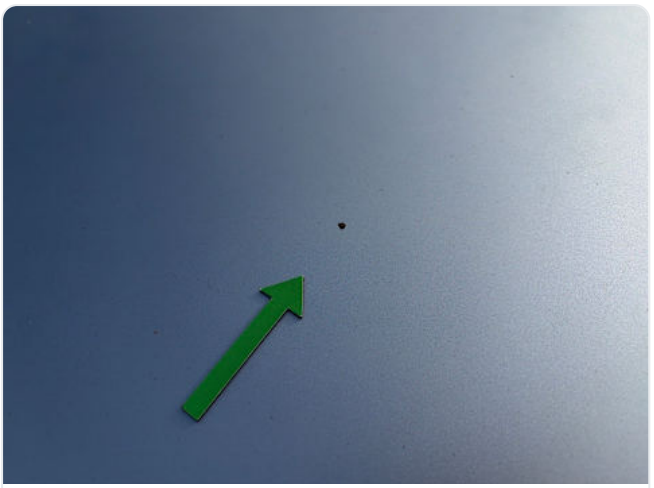
- Stoßstange vorne (Kratzer, Lackschaden, Verformung)
