CarOnSale

Toyota Corolla Verso

Differenzbesteuert (§25a UStG) · Fahrzeugstandort 24*** · Fahrzeug aufgenommen am 11.11.2026

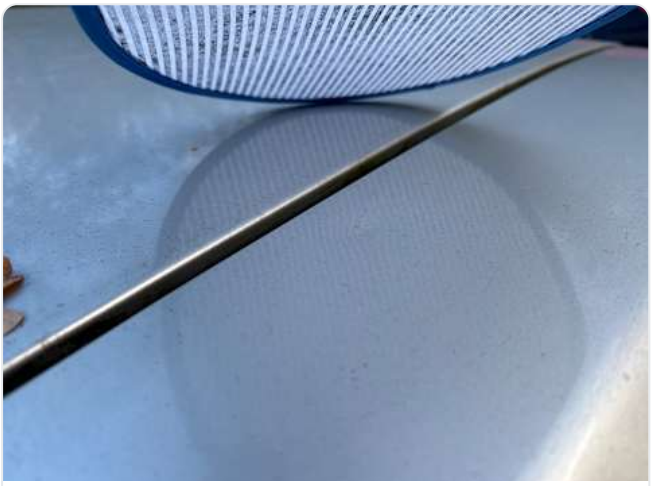
- Seitenteil hinten links (Lackschaden, Delle)
