Opel Corsa GS Line

Differenzbesteuert (§25a UStG) · Fahrzeugstandort 82*** · Fahrzeug aufgenommen am 06.11.2026

Hinweise zum Zustandsbericht

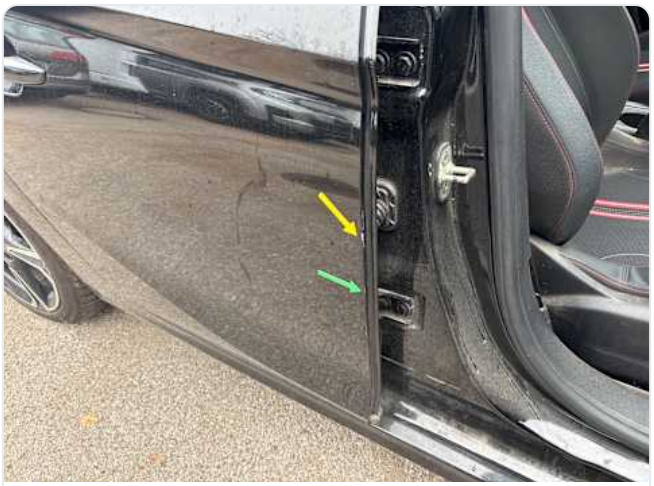
- Fahrertür (Lackschaden)

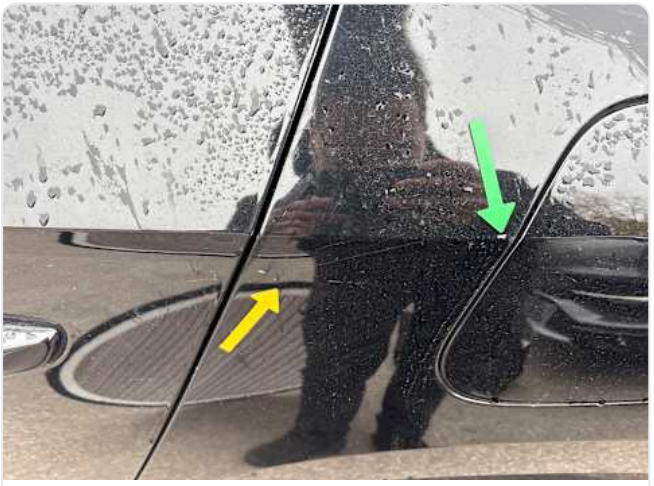
- Seitenteil hinten links (Kratzer, Lackschaden, Delle)

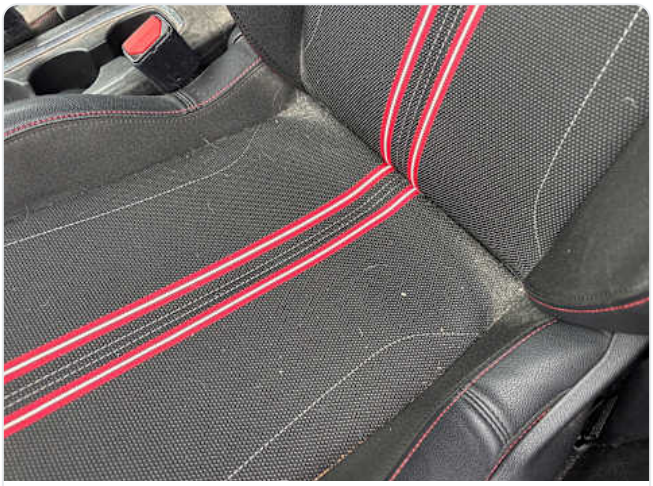
Tiergeruch; Das Fahrzeug riecht unangenehm im Innenraum.

- Innenraum (Tierhaare/Tiergeruch, Verschmutzung)
