CarOnSale

Land Rover Discovery Sport SE AWD

Differenzbesteuert (§25a UStG) · Fahrzeugstandort 04*** · Fahrzeug aufgenommen am 17.09.2026

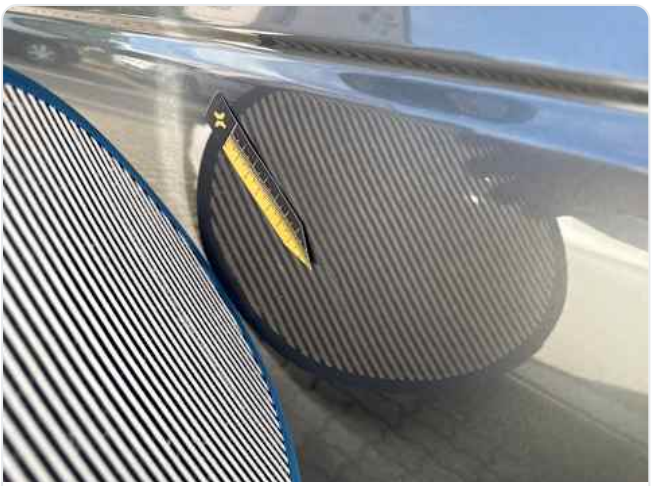
- Stoßstange vorne (Kratzer)

- Motorhaube (Kratzer)

- Rad (Kratzer)

- Fahrertür (Kratzer)

- Fahrertür (Kratzer, Delle)

- Beifahrertür (Kratzer)

- Türe hinten links (Kratzer, Delle)

- Heckklappe (Kratzer)
