CarOnSale

Toyota Verso Travel

Differenzbesteuert (§25a UStG) · Fahrzeugstandort 94*** · Fahrzeug aufgenommen am 09.11.2026

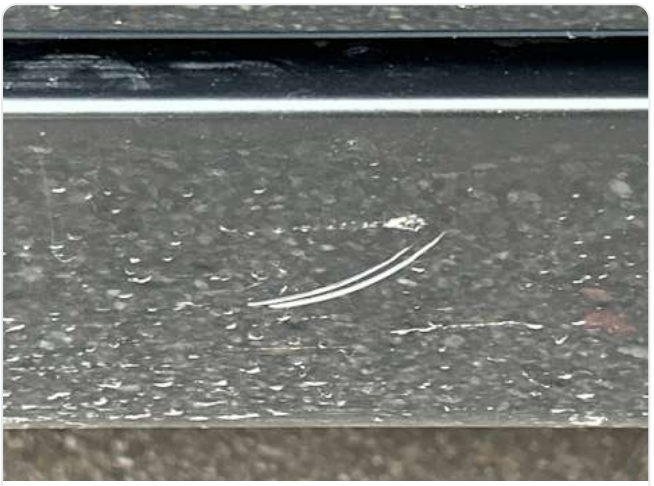
- Stoßstange hinten (Verformung, Lackschaden)

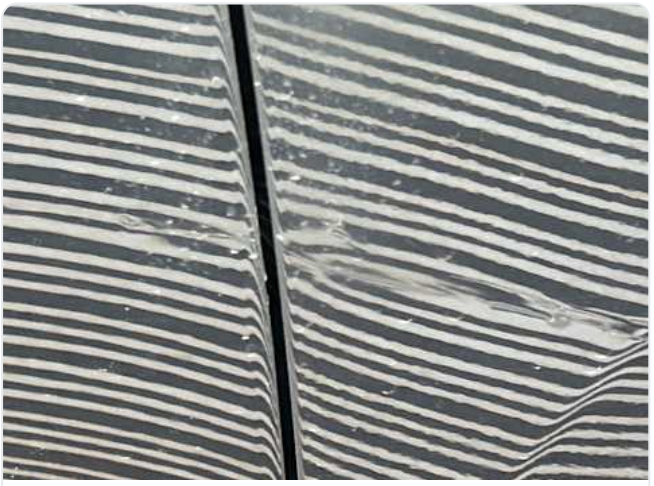
- Schweller links (Kratzer)

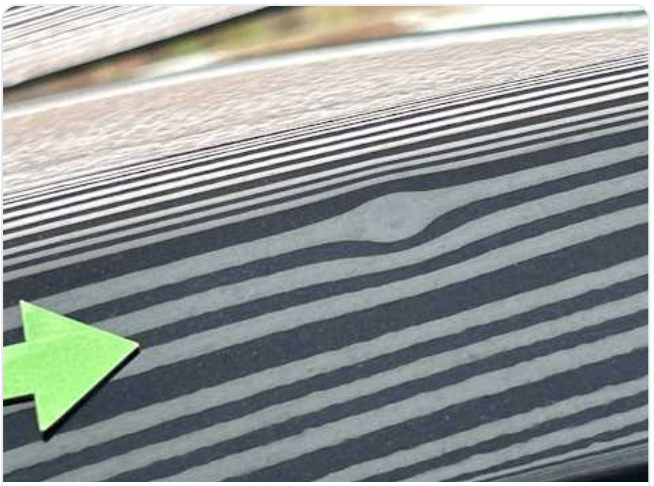
- Kotflügel vorne rechts (Verformung, Lackschaden)
